Åtgärdsplan mot övergödning i Ölman och Sorkan, Kristinehamns kommun 2024

Datum: 2024-12-13

Beställare: Länsstyrelsen Värmland

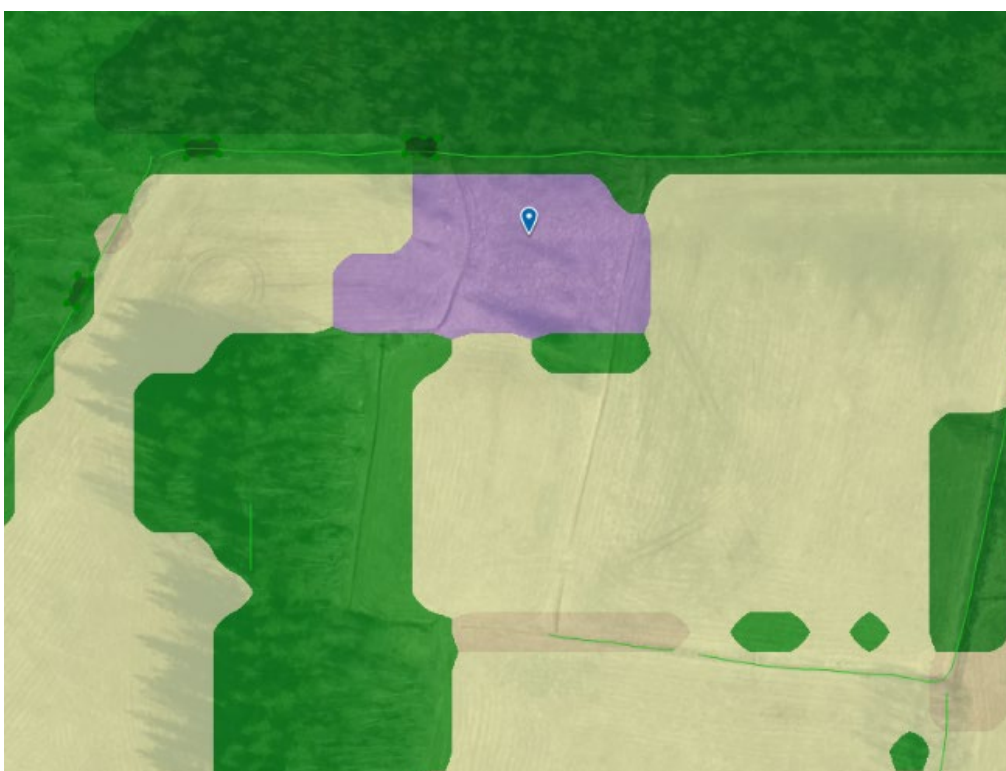
Figur 3. Kartbild över markanvändning på potentiell åtgärdsplats.

Analysen baserades främst på skikt över höjddata, markfuktighet, markanvändning och jordartskarta (Figur 2 & Figur 3). Då fokus för det aktuella projektet är anläggande av nya våtmarker på lämpliga platser så bortprioriteras områden med befintliga våtmarker och mossar. Utöver den analys som utfördes i QGIS genomfördes även en manuell genomsökning av området med hjälp av kartprogrammet SCALGO Live. I programmet kan man utöver markfuktighet och höjddata även enkelt visa vattnets rinnvägar i landskapet och naturliga sänkor där vattnet samlas i dagsläget.

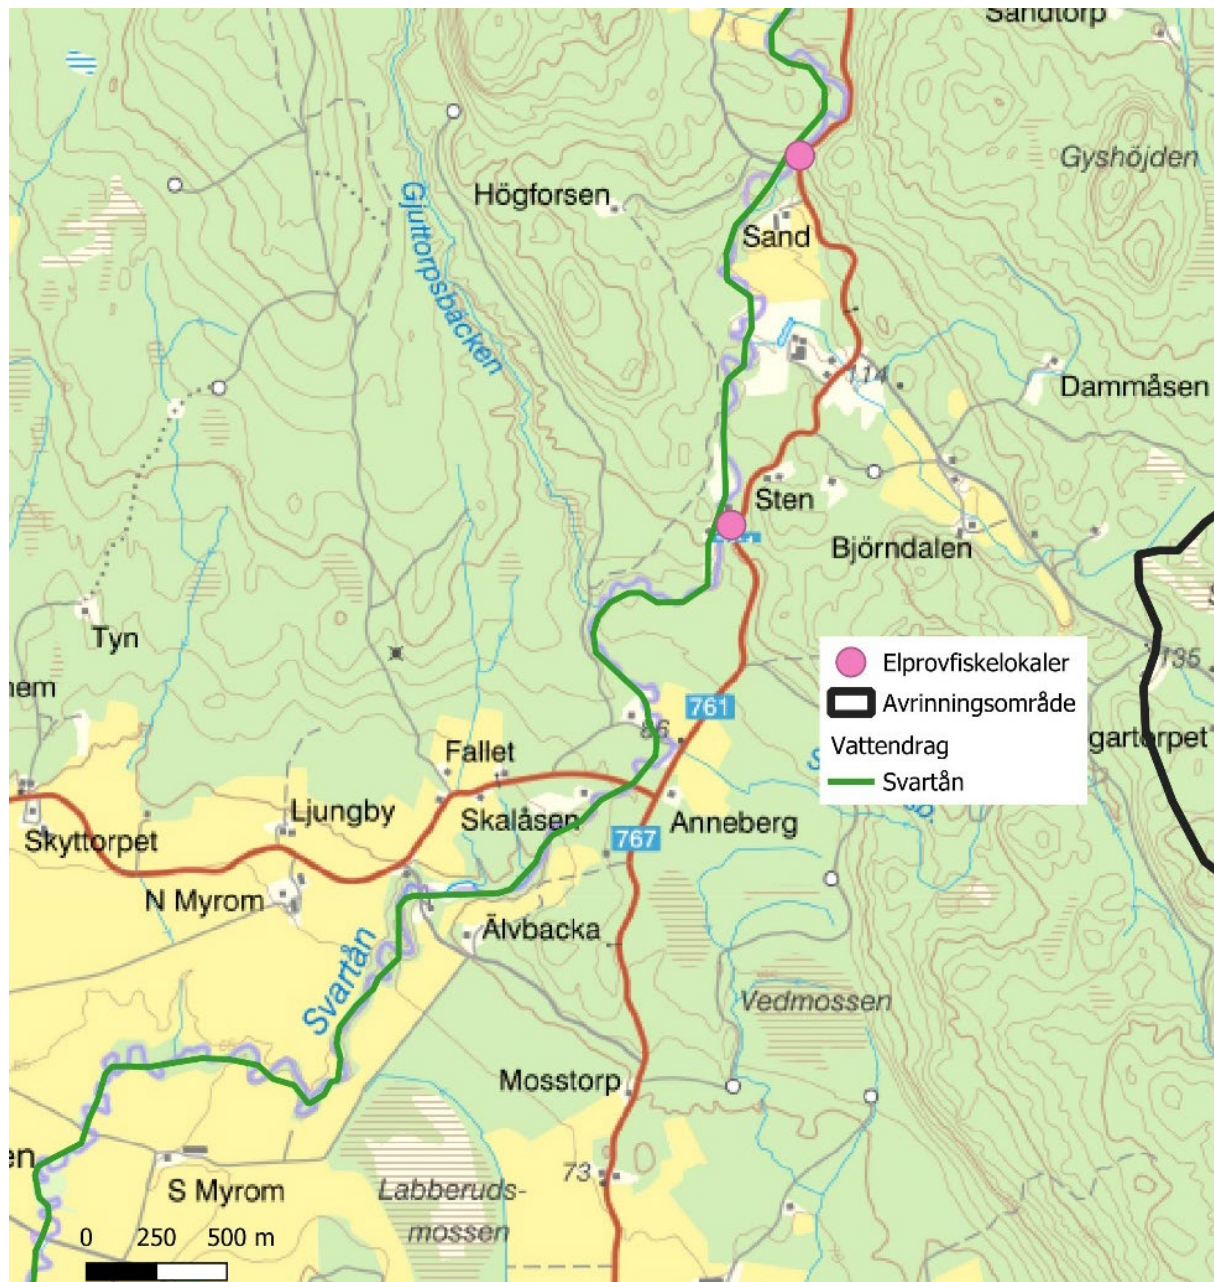
Inom det aktuella området finns endast två etablerade elfiskelokaler (båda ligger i Svartån), "Sand NV" samt "Sågen ns bro" (Figur 5). Lokalen "Sand NV" ligger på sträcka 23 i Svartån (enligt vår biotopkartering) och elfiskades 2001, 2002, 2006 och 2024. Elritsa fångades åren 2001 och 2006. Tre äldre öringar påträffades vid elfisket år 2024.

"Sågen ns bro" (sträcka 14 enligt vår kartering) har sedan starten 2001-09-05 fiskats totalt fem gånger (2001, 2005, 2007, 2009, 2012). Under alla fisken har öring påträffats och senaste fisket, vilket genomfördes 2012-09-29, visade på en täthet av 23,4 ind./m². Det är den högsta noterade tätheten av öring av alla provfisken på lokalen.

Figur 5. De befintliga elfiskelokalerna som finns inom det aktuella området, båda belägna i Svartån.

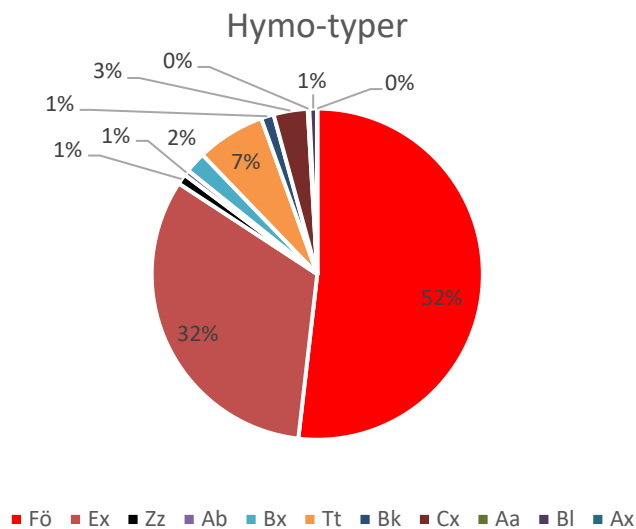
Figur 6. Hydromorfologiska typer (hymo-typer) i de karterade vattendragen.

De karterade sträckorna i Ölmans avrinningsområde domineras av den hydromorfologiska typen överfördjupade vattendrag (Fö) på 23 957 meter och lugnflytande sträckor (Ex) på 14 984 meter (Figur 6). För beskrivning av hymotyperna, se biotopkarteringsmanualen (Länsstyrelsen i Jönköpings län, 2017).

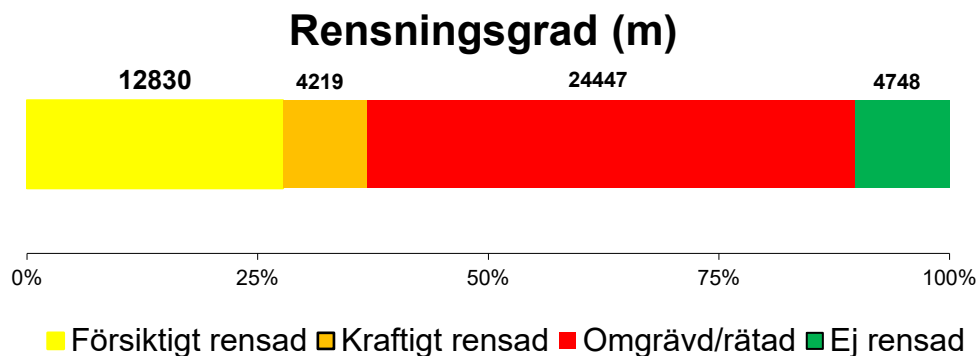
Figur 8. Rensningsgrad vid biotopkarteringen.

Rensningsgraden i vattendragen domineras av omgrävda/rätade sträckor utmed 24 447 meter (Figur 8).

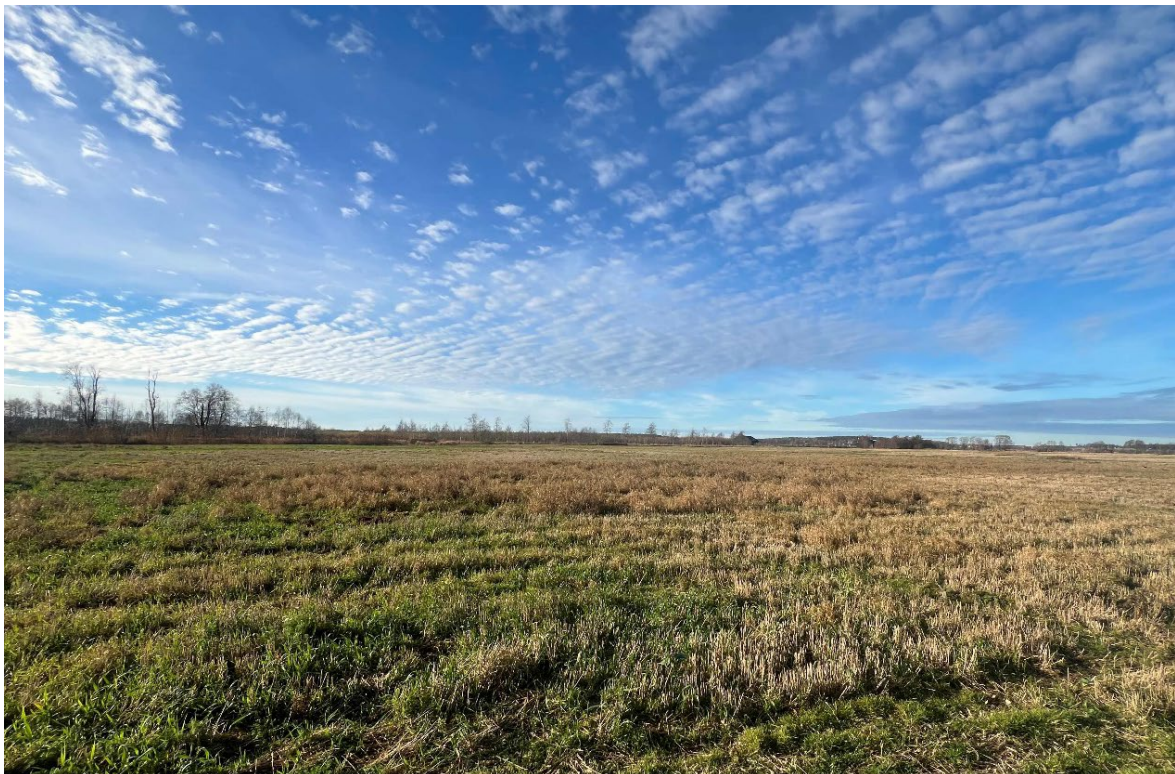
Figur 14. Åtgärdsområde för övergödningsåtgärd 1, anläggande av våtmark för näringsretention.

Ca en kilometer uppströms från Ölmans mynning i Vänern, mellan Ölmans huvudfåra och Kullen, finns en naturlig sänka som vid fältbesöket bedömdes som en lämplig plats för anläggande av en våtmark (Figur 14). Åtgärdsområdet bedöms som högprioriterat då det ligger långt ner i vattensystemet och därmed har ett stort avrinningsområde och det tillrinnande vattnet har en hög näringsbelastning. Ölmans huvudfåra går längs med det tilltänkta våtmarksområdet och fåran bedöms enbart något fördjupad, vilket ger möjligheter att leda in vatten till det tänkta våtmarksområdet med relativt enkla medel. Inledningen av vatten kan även dimensioneras för att ge så effektiv rening som möjligt utifrån den möjliga våtmarksytan. Huvudfokus vid anläggande av en våtmark på den tänkta platsen bör vara näringsrening men våtmarken kan utformas så att anläggandet samtidigt gynnar den biologiska mångfalden som att exempelvis anlägga flacka stränder, en eller flera låga fågelöar samt så in växtlighet som gynnar mångfalden och genom att spara sten som kommer fram vid anläggandet i rösen. I dagsläget används marken för odling. Utifrån vegetationen på platsen kan man utläsa att marken är fuktig under stora delar av året, vilket tyder på att det är en naturlig sänka och troligtvis leder till att den utpekade platsen har något sämre förutsättningar för att brukas.

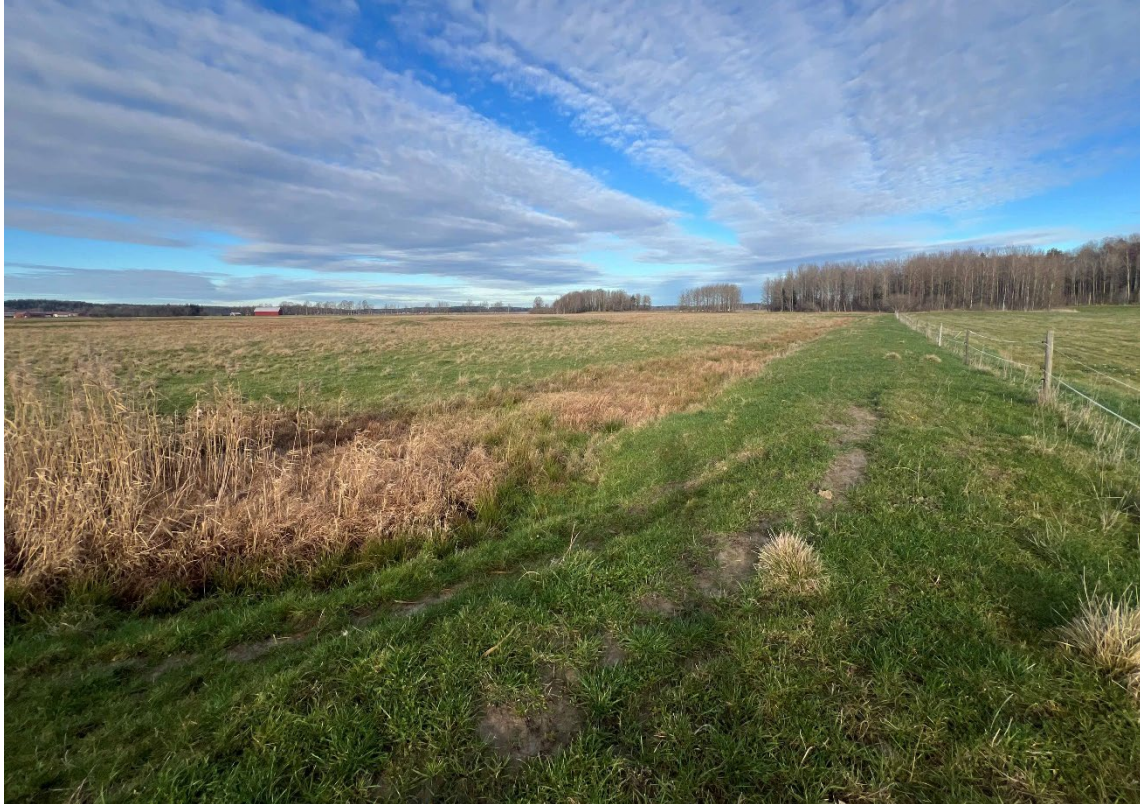
Figur 15. Åtgärdsåtgärd för övergödningsåtgärd 2, anläggande fosforfällor.

skulle ett antal mindre sediment- och näringsfällor kunna anläggas. Åtgärden ges en hög prioritering då den ligger långt ner i vattensystemet, där det tillrinnande vattnet har hög näringsbelastning samt att man genom vad som bedöms som relativt små ingrepp kan skapa ett flertal mindre sediment- och näringsfällor.

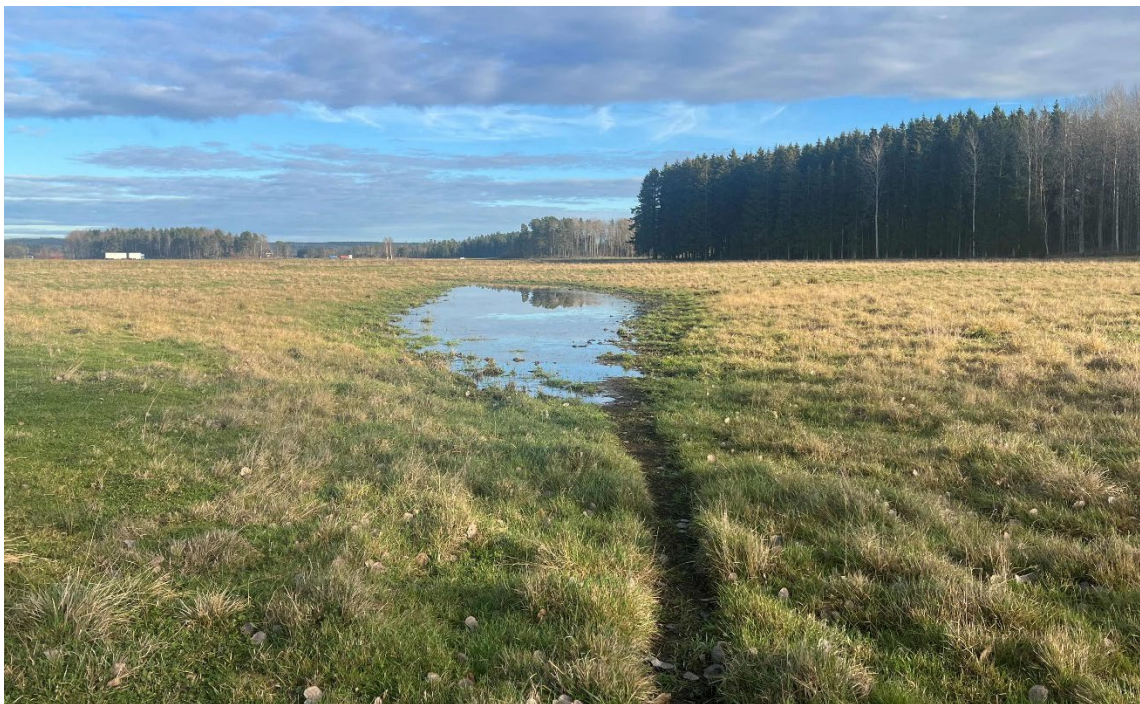
Figur 16. Åtgärdsåtgärd för övergödningsåtgärd 3, anläggande av fosfordamm för näringsretention.

Ett mindre dike passerar genom en beteshage för att sedan mynna ut i Sorkan. I en befintlig svacka breddas diket i nuläget och skapar en uppehållsplats för vattnet (Figur 16). Vid tillfället för fältbesöket så fanns på platsen en vattenspegel som var ca 15 meter bred och 45 meter lång. Genom att gräva ur den befintliga svackan kan en damm för näringsretention anläggas, samt en mer permanent vattenspegel skapas. Åtgärdsåtgärden ligger långt ner i systemet och har en stor andel aktivt brukad åkermark inom dess avrinningsområde, vilket ger förutsättningar för en effektivare näringsrening. Placeringen av åtgärdsåtgärden inom vattensystemet, tillsammans med det faktum att det redan finns en naturlig vattensamling på platsen ger åtgärdsåtgärden en hög prioritering.

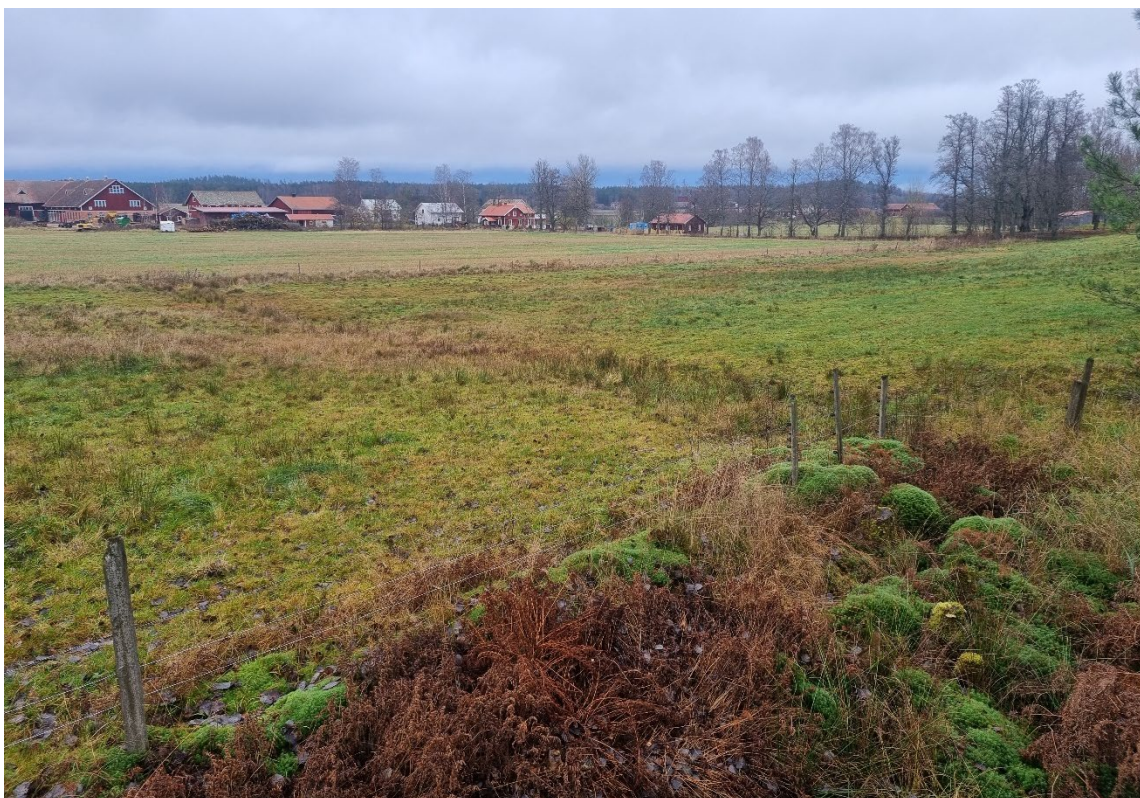
Figur 17. Åtgärdsåtgärd för övergödningsåtgärd 4, anläggande av våtmark för näringsretention.

Ett mindre dike rinner mellan en betesmark och ett sädesfält (Figur 17). Vid fältbesöket kunde man tydligt se att marken kring diket är fuktig. Genom att gräva ur och bredda diket skulle man kunna anlägga en mindre våtmark med fokus på näringsretention på platsen. Det mesta tillrinnande vattnet kommer från uppströmsliggande åkermark, vilket troligen ger en hög näringsbelastning.

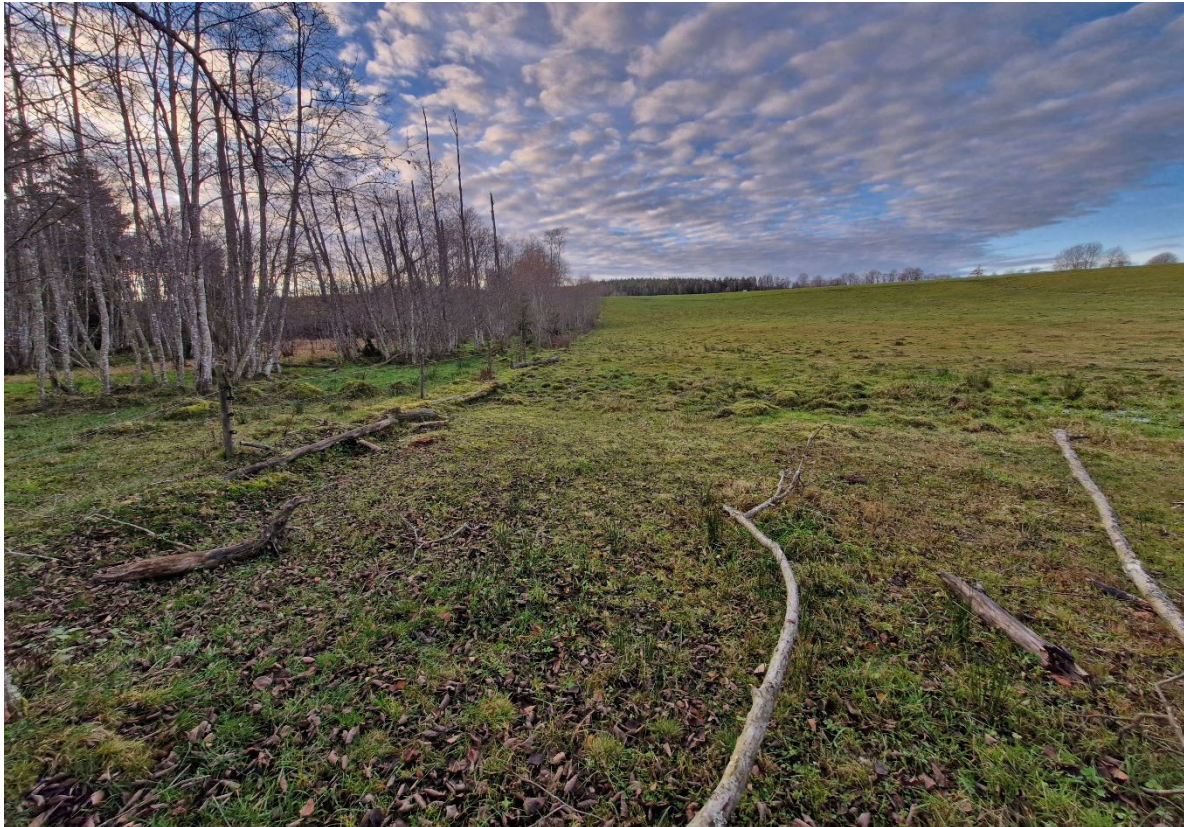
Figur 18. Åtgärdsplan för övergödningsåtgärd 5, anläggande av en fosfordamm utmed sträcka 11 i Ölman.

Strax nedströms Träfors, på sträcka 11 i Ölman, finns en sänka i en fårhage (Figur 18). Här kan man schakta ur en damm för näringsretention och biologisk mångfald. Man kan eventuellt använda vatten som rinner ner från åkrarna, då hänger åtgärden ihop med åtgärd 20 under hydromorfologi. Där beskrivs diket som rinner i skogen och förslag på åtgärd är att lägga igen diket innan det mynnar i Ölman. Dessa två åtgärder kan göras separat för sig eller så slår man ihop de och lägger igen diket samt leder in vatten i en utschaktad våtmark.

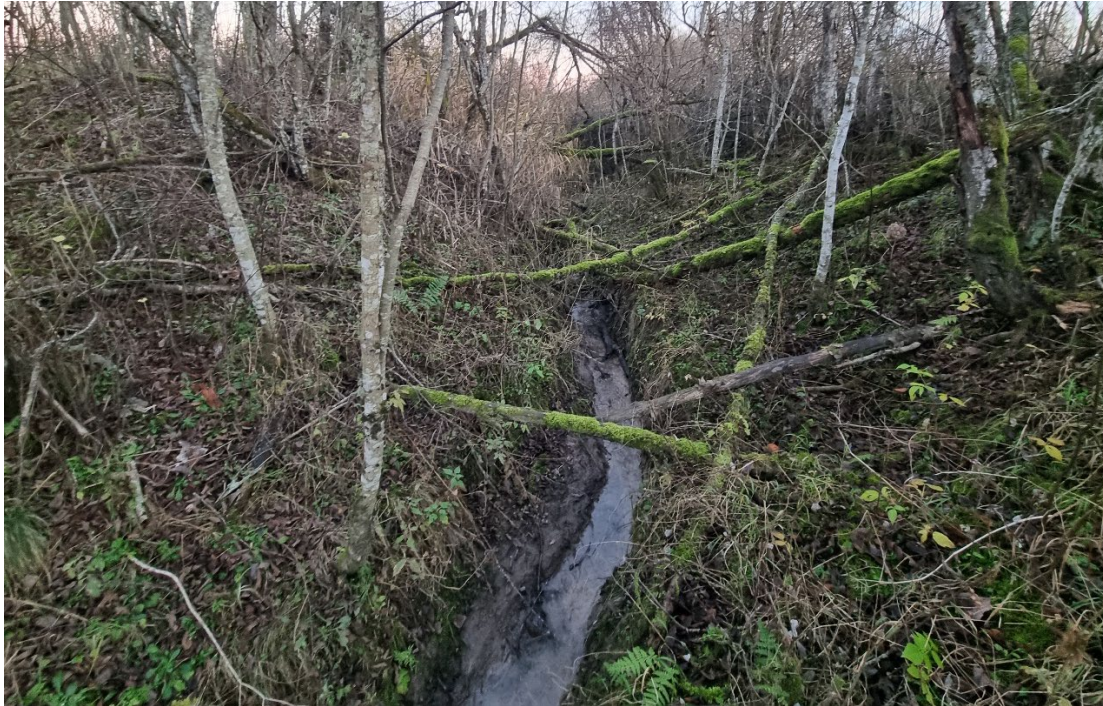
Figur 19. Åtgärdsåtgärdsläge för övergödningsåtgärd 6, dämning av tillrinnande dike.

I Svartån finns många tillflöden, vilka ofta är mycket grumliga och näringsrika. Längs sträcka 2 finns ett tillrinnande flöde som består av ett litet dike som grävt ner sig och bildat en djup ravin (Figur 19). Genom att dämna upp diket i ett antal mindre etapper kan man samla vattnet och på så sätt få ner vattnets hastighet, vilket möjliggör för sedimentation, innan vattnet når Svartån.

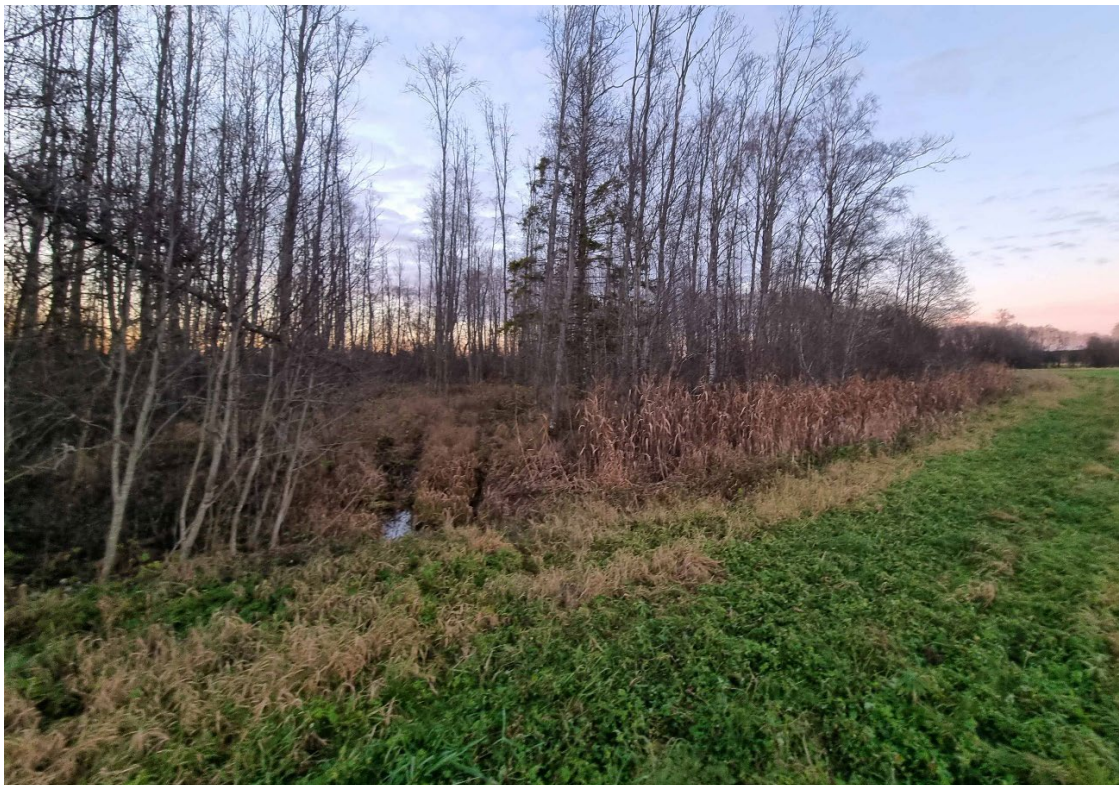
Figur 20. Åtgärdsåtgärdsläge för övergödningsåtgärd 7, anläggande av våtmark för näringsretention.

Även åtgärdsåtgärdsläge 7 utgörs av ett tillflöde till Svartån. På platsen samlas vatten naturligt redan i dagsläget, vid fältbesöket fanns en mindre vattenspegel på platsen (Figur 20). Genom att gräva ur och bredda området kan man skapa en mindre våtmark för näringsretention. Våtmarken bör även kunna anläggas så att det gynnar den biologiska mångfalden på platsen.

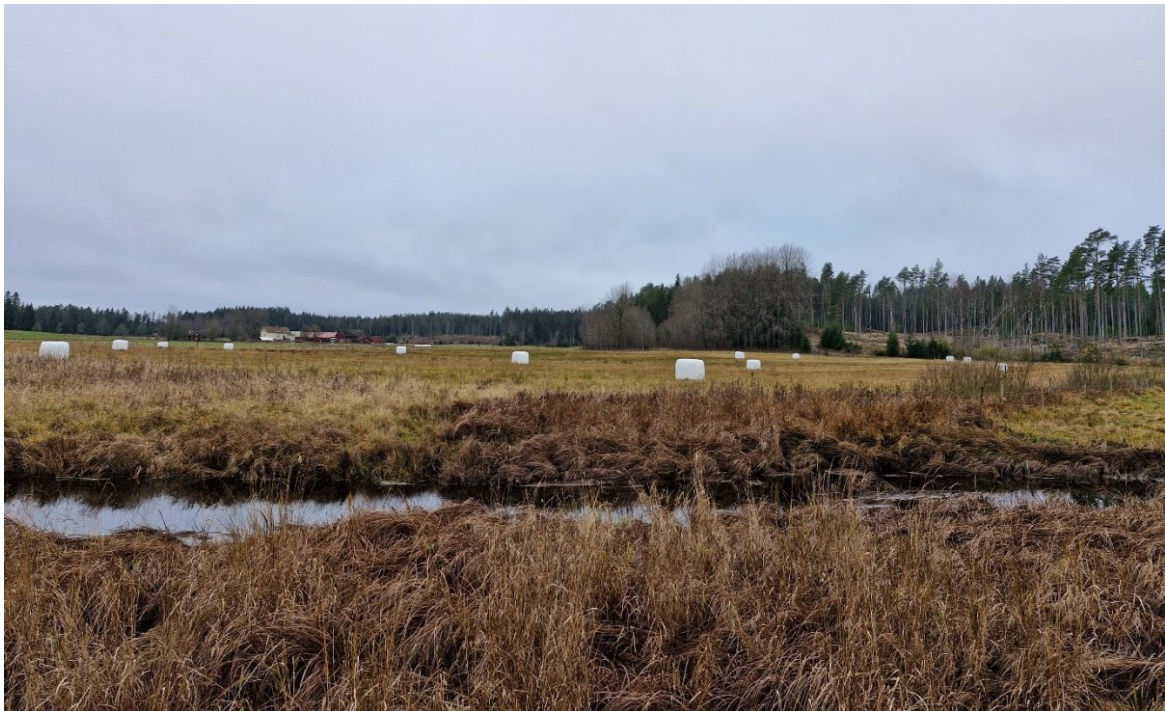
Figur 21. Åtgärdsplan för övergödningsåtgärd 8. Foto taget från östra sidan mot västra sidan av Svartån.

Utmed västra sidan av de övre delarna av sträcka 25 i Svartån ligger väldigt flacka åkrar med en del sänkor i landskapet (Figur 21). Här föreslås en eller flera våtmarker, gärna kombinationsdammar för biologisk mångfald och näringsretention. Ett dike som mynnar i Svartån avvattnar diken från Södra Hulteby, ett område på 18 hektar. Markanvändningen verkar variera mellan slätter/betesvall på åker samt en del mark som ligger i träda.

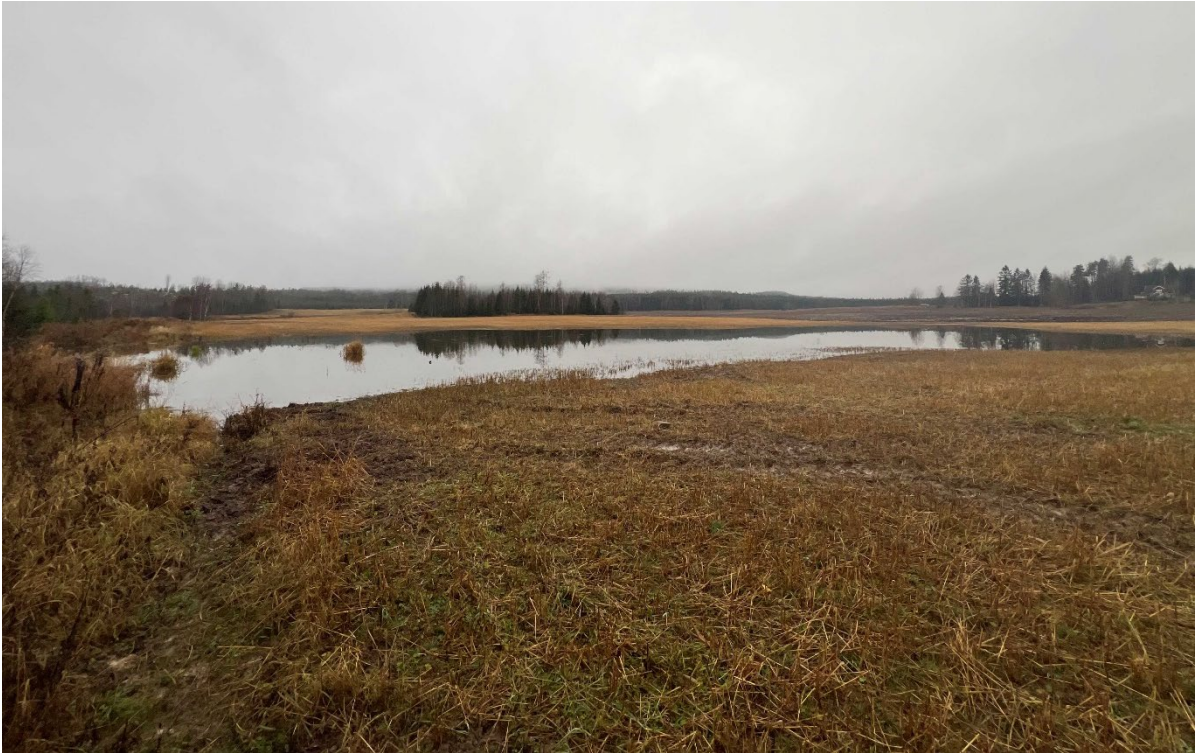
Figur 22. Åtgärdsåtgärd för övergödningsåtgärd 9, utökning av befintligt våtmarksåtgärd.

Åtgärdsplan 9 består av en befintlig vattensamling på en åker längs med ett dike som utgör ett biflöde till Svartån (Figur 22). Vattnet samlas i en befintlig svacka, vilken tycks vara mycket fuktig under stora delar av året. Vid fältbesök på platsen kunde man se vegetation som trivs i fuktiga eller blöta förhållanden. Genom att fördjupa sänkan kan man samla vattnet på platsen på ett effektivare sätt, vilket skapar en mer permanent vattensamling som även kan fungera som en näringsrenande våtmark. En djupare sänka kan ge en större vattenvolym som kan samlas på platsen, men på en något mindre yta. Schaktmassorna som skapas vid anläggandet kan användas för att höja omgivande mark och fylla igen den svacka som finns väster om åtgärdsplatsen. Anläggandet kan då både skapa våtmark för näringsretention samt förbättra möjligheterna att bruka den omgivande åkermarken.

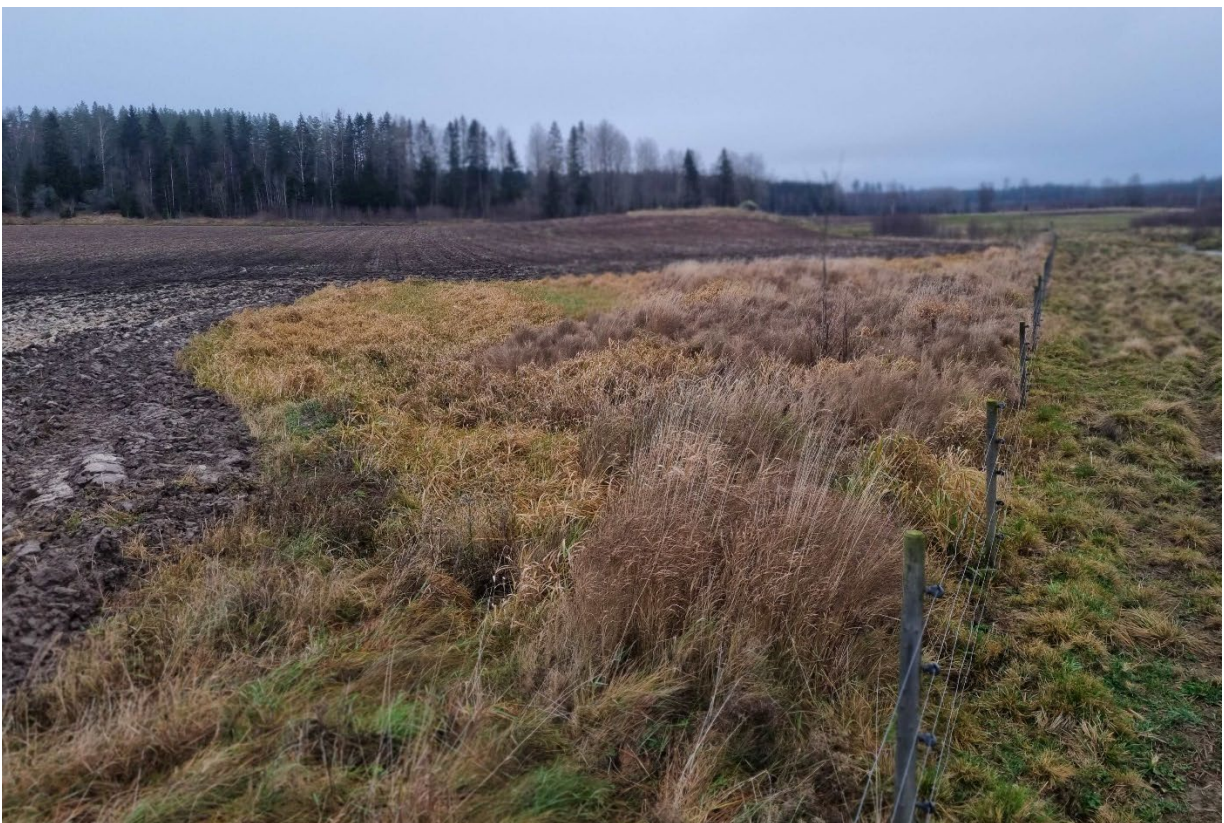
Figur 23. Åtgärdsåtgärd för övergödningsåtgärd 10, anläggande av fosfordamm.

Ett mindre område mellan åkern och beteshagen är i dagsläget obrukat (Figur 23). Troligen för att platsen är en naturlig sänka, vilket gör platsen fuktigare och svårare att bruka än omgivande mark. Genom att gräva ur platsen kan en mindre fosfordamm anläggas.

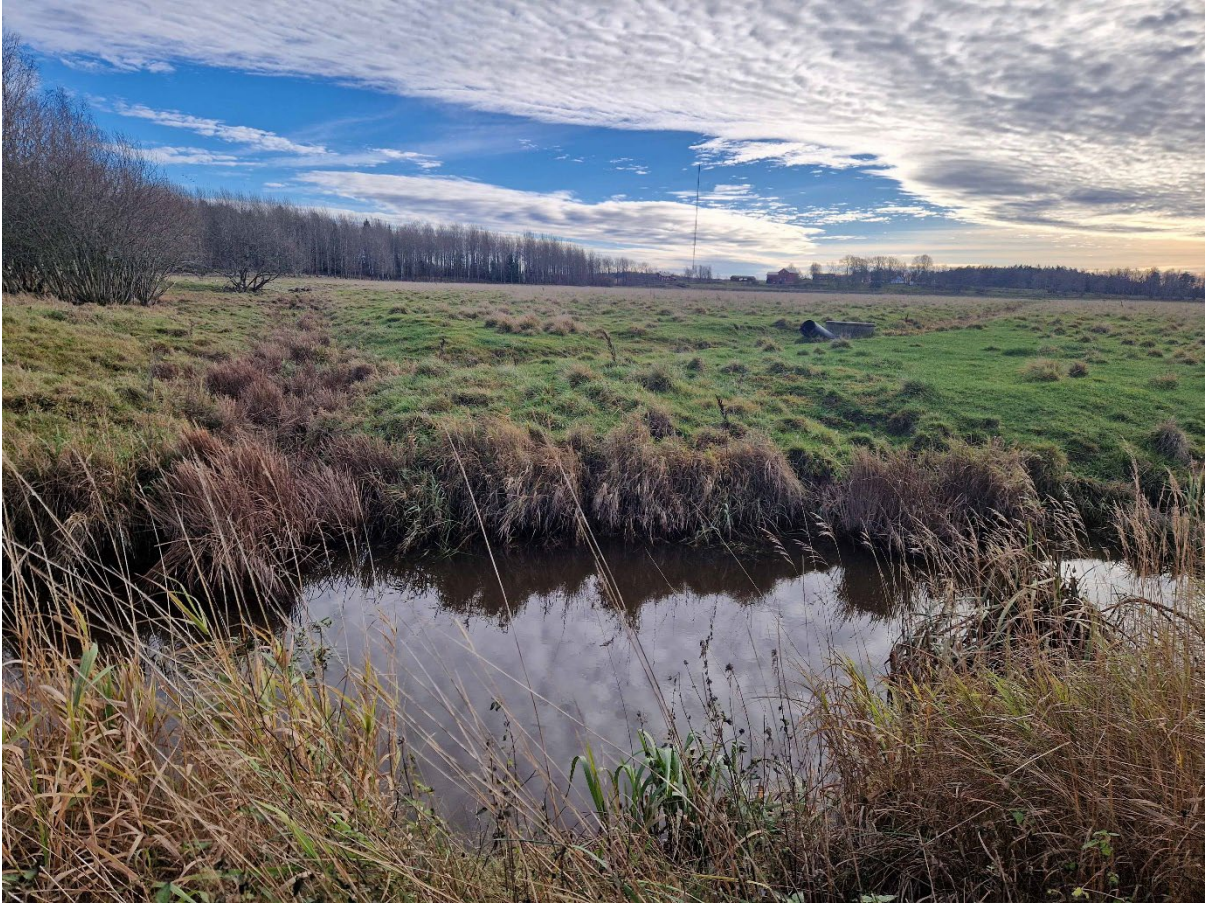
Figur 24. Åtgärdsplan för övergödningsåtgärd 11, anläggande av våtmark för näringsretention.

Diket som passerar genom åtgärdsförslag 3 mynnar ut i Sorkans huvudfåra ca 200 meter västerut. Ytterligare ett dike ansluter från den invallade betesmarken som omnämns vid åtgärdsförslag 2 (Figur 24). Vid dikenas sammanflöde skulle en mindre våtmark för näringsretention kunna anläggas.

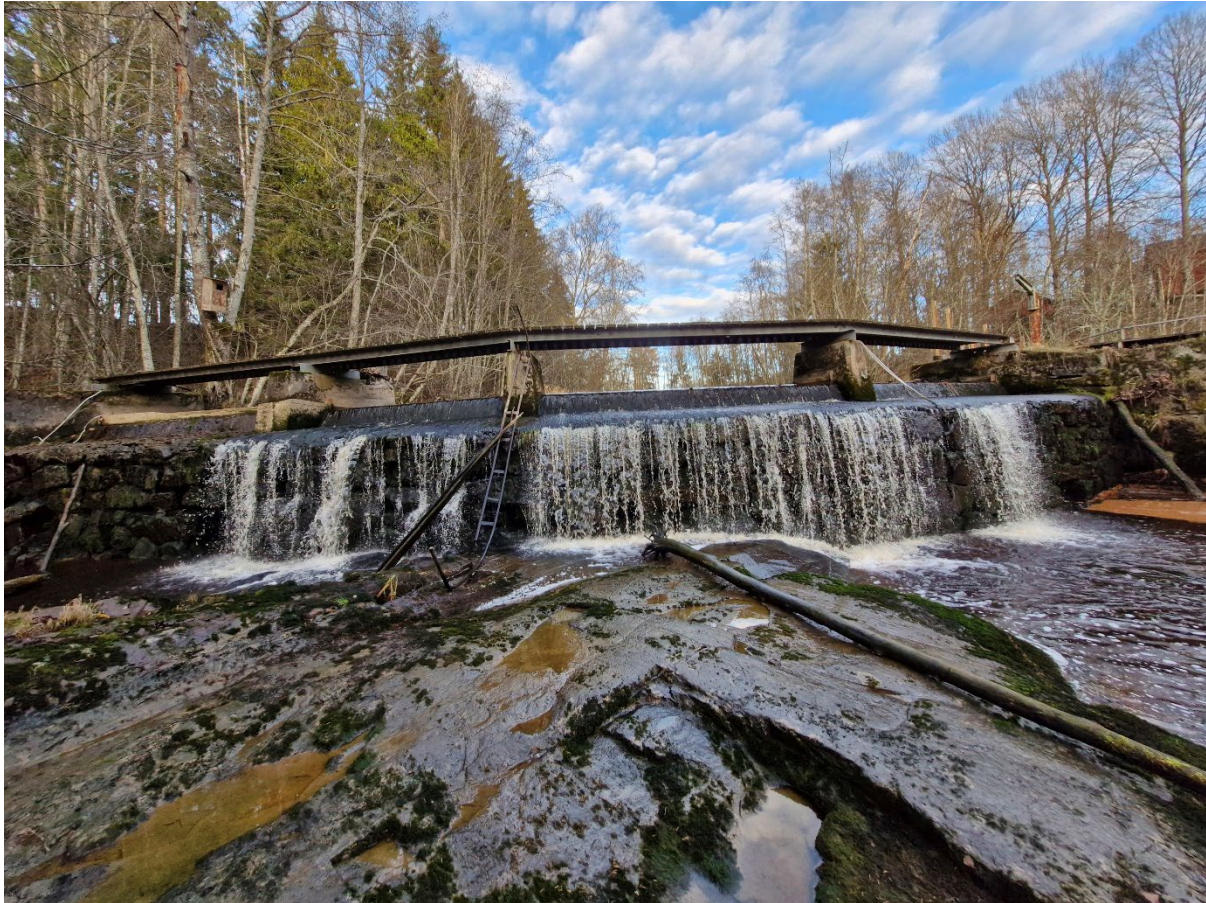
Figur 25. Vandringshinder 1 i Ölman vid Norra Hult.

Första vandringshindret i Ölman består av en kvarndamm vid Norra Hult (Figur 25). Det har använts som vattenkraftverk men oklart om det är i bruk fortfarande. Vandringshindret är definitivt för alla fiskarter. Det är av största vikt att åtgärda vandringshindret då det är första hindret för vandrande fisk från Väneren. Det finns olika åtgärdsförslag, det bästa ur natursynpunkt vore utrivning kombinerat med återskapande av en naturlig tröskel. Dock kan eventuellt dammen ha högt kulturvärde och därmed vore ett inlöp eller en teknisk fiskväg enda alternativet (ett omlöp finns det nog inte utrymme för).

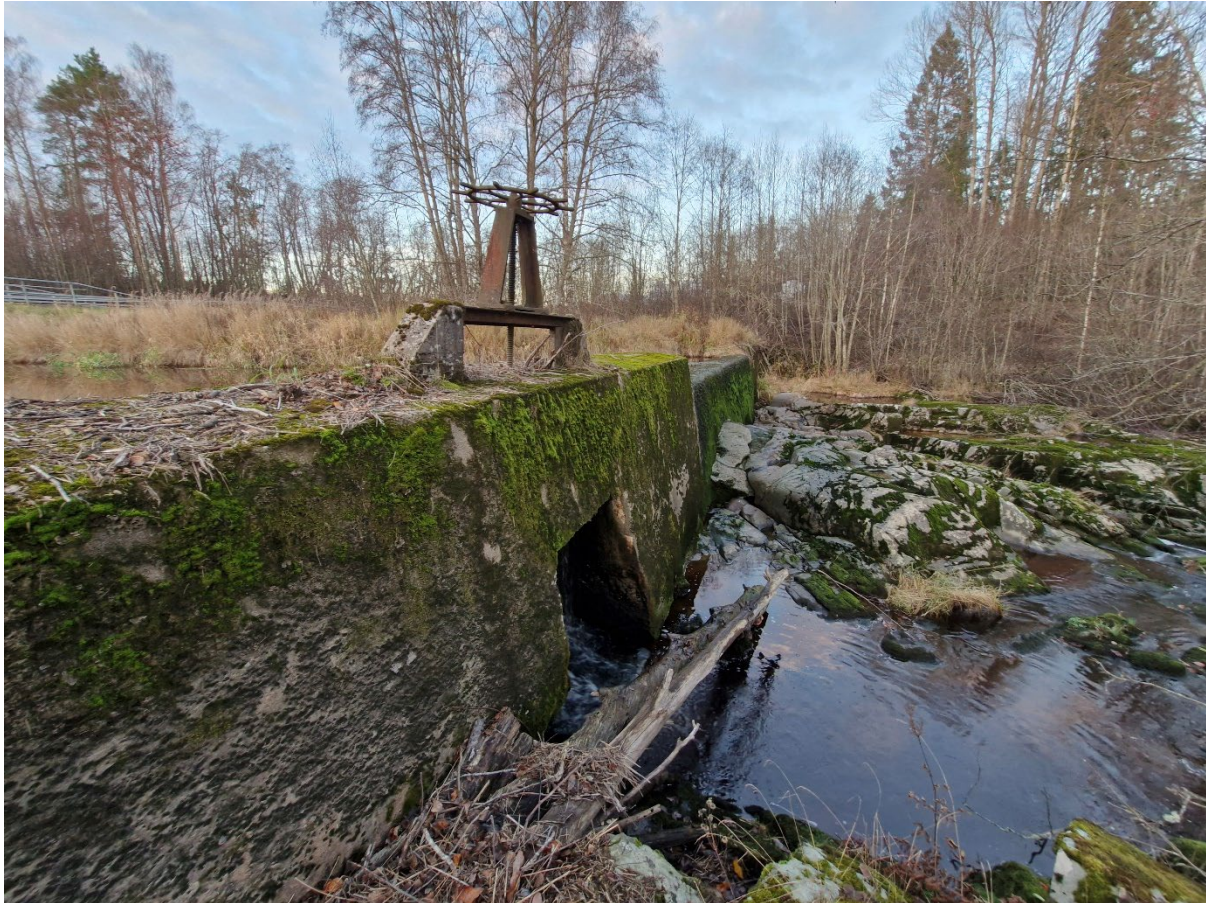
Figur 26. Vandringshinder nr 2 i Ölman, Träfors.

Andra vandringshindret i Ölman är ett vattenkraftverk vid Träfors (Figur 26) med en uppskattad produktion på 0,75 GWh (Kuhlin, 2024). Det är ett naturligt svårpasserbart hinder på sträckan med flera hållar men bedömningen är att det inte varit definitivt för starksimmande arter som lax, öring och ål. Den bästa åtgärden vore att man ersatte dammen med en naturlig tröskel av block och sten, men eftersom vägen passerar uppströms dammen så är det en komplicerad åtgärd. Om kraftverket ska fortsätta vara i drift efter omprövning i Nationella planen för omprövning av vattenkraft (NAP:en) så kommer en fiskväg vara det troliga alternativet. Då föreslås att man utnyttjar spillfåran på östra sidan av kraftverket upp mot östra delen av dammen (Figur 14). Vilken typ av fiskväg som är mest lämplig får en mer djupgående analys av vandringshindret påvisa.

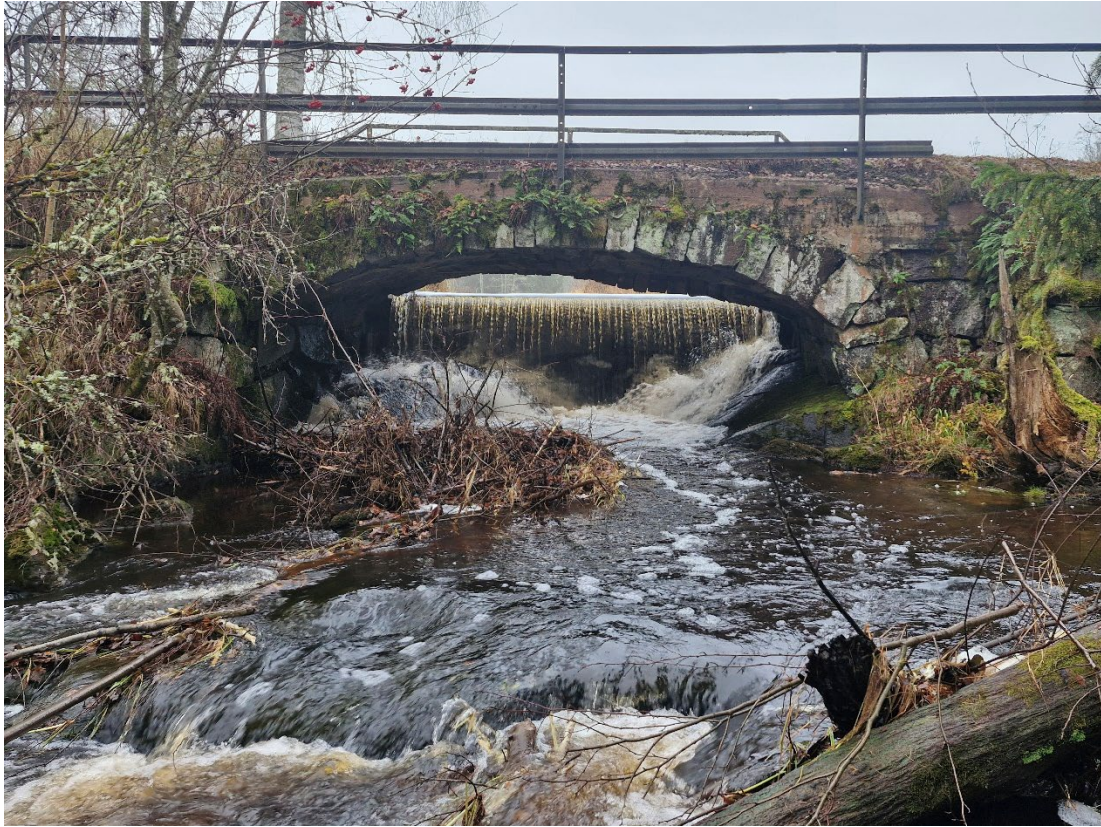
Figur 27. Bron över den västra fåran där det mesta av vattnet rinner.

Första vandringshindret i Svartån är en damm uppströms grusvägen vid Älvbacka (Figur 27) som utgör definitivt hinder för alla arter. Svartån delar upp sig i två huvudfåror och en mindre fåra, men det mesta av vattnet rinner i den nordvästra fåran där den nedströms dammen passerar ett svårpasserbart hinder bestående av en häll (som man troligtvis sprängt) (Figur 28). Innan man byggde dammarna är bedömningen att starksimmande arter som öring, lax och ål har kunnat passera hindren. Framför allt den östra fåran (Figur 29) borde ha varit passerbar vid gynnsamma flöden. Den bästa lösningen vore att ersätta betongdammen med en naturlig tröskel uppströms vägen. Dock kräver det geotekniska undersökningar.

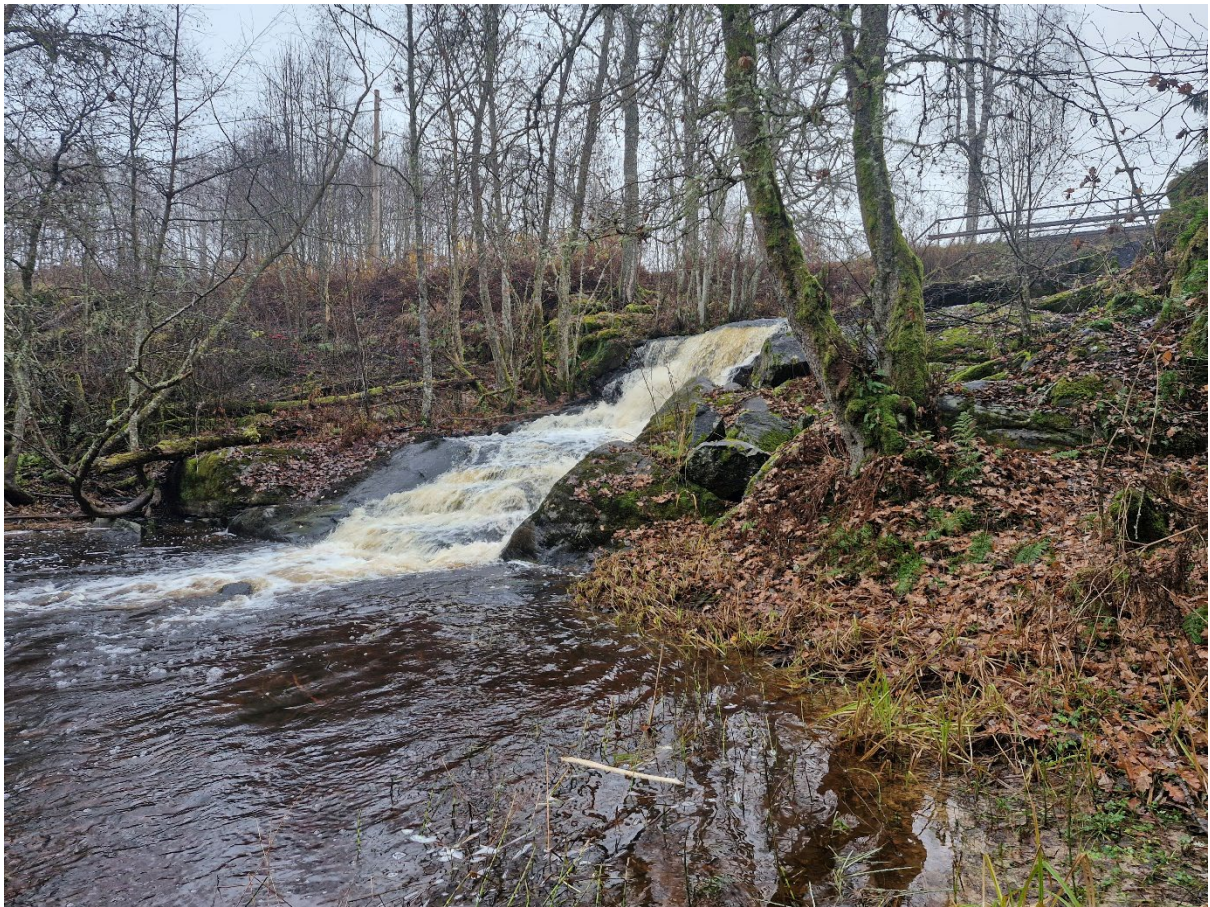
Figur 28. Nordvästra fåran (sträcka nr 5 i Svartån), nedströms vägen.

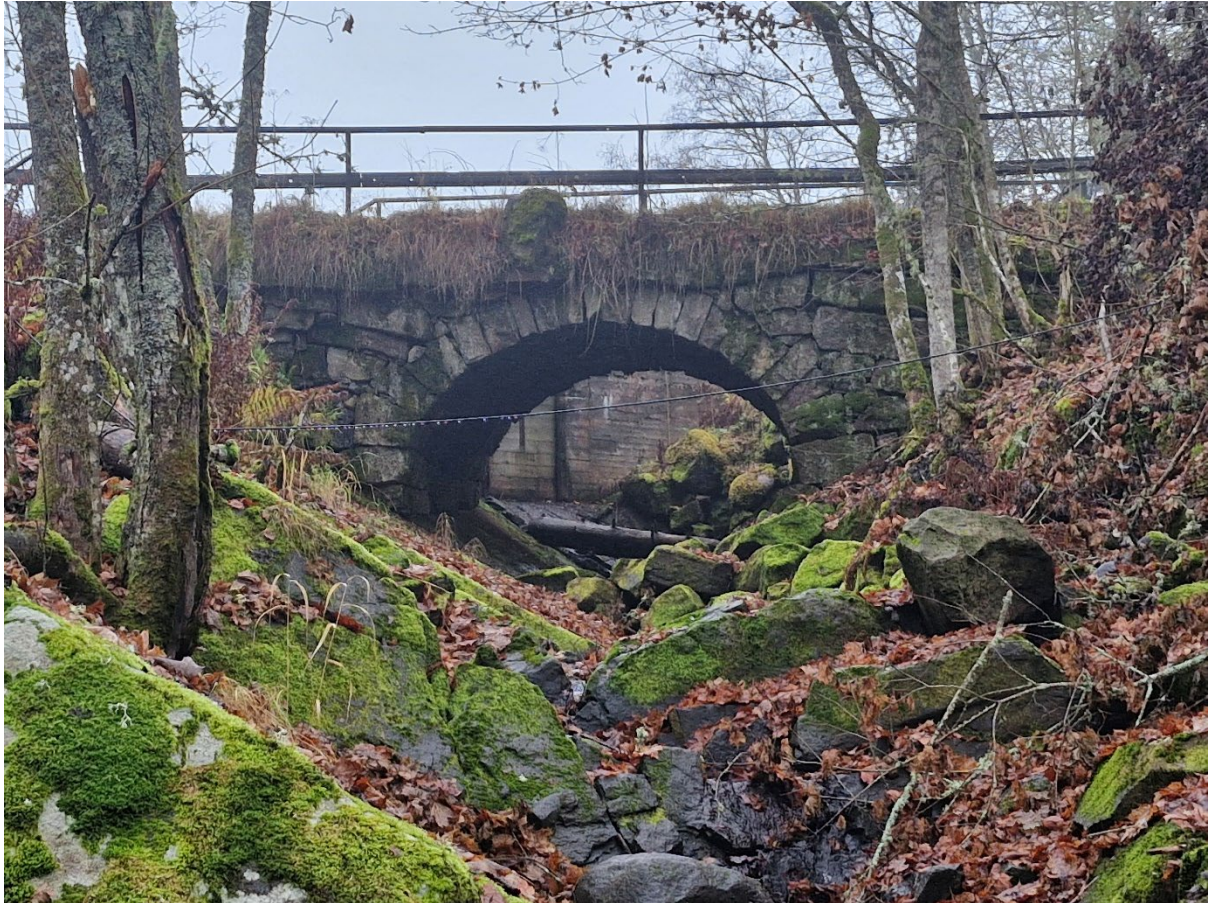
Figur 29. Vägbron över den östra fåran, tillika sträcka nr 6 i Svartån.

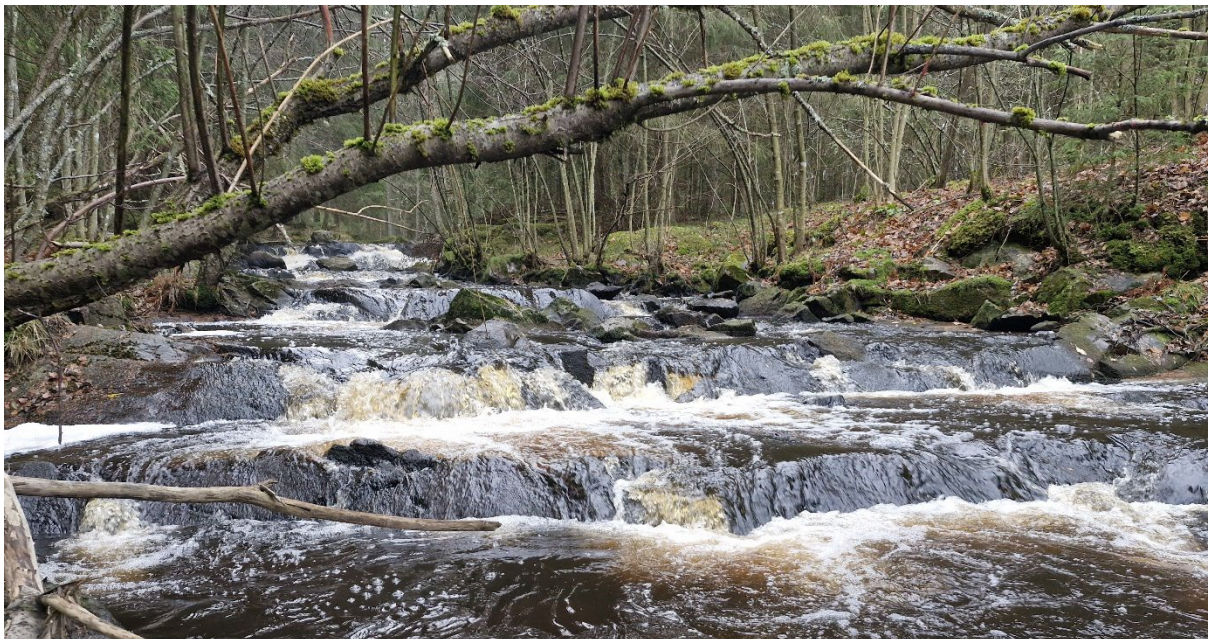
Figur 30. Sträcka nr 9 i Svartån, tillika vandringshinder nr 2 i Svartån.

Sträcka 9 i Svartån (Figur 30) är en kraftigt rensad sträcka med hög fallhöjd där det finns flera svåra partier, framför allt för svagsimmande arter. För starksimmande arter är det bedömt som partiellt hinder. Hade man återfört bortrensade block så hade passerbarheten förbättrats.
