Åtgärdsplan mot övergödning i Ölman och Sorkan, Kristinehamns kommun 2024

Datum: 2024-12-13

Beställare: Länsstyrelsen Värmland

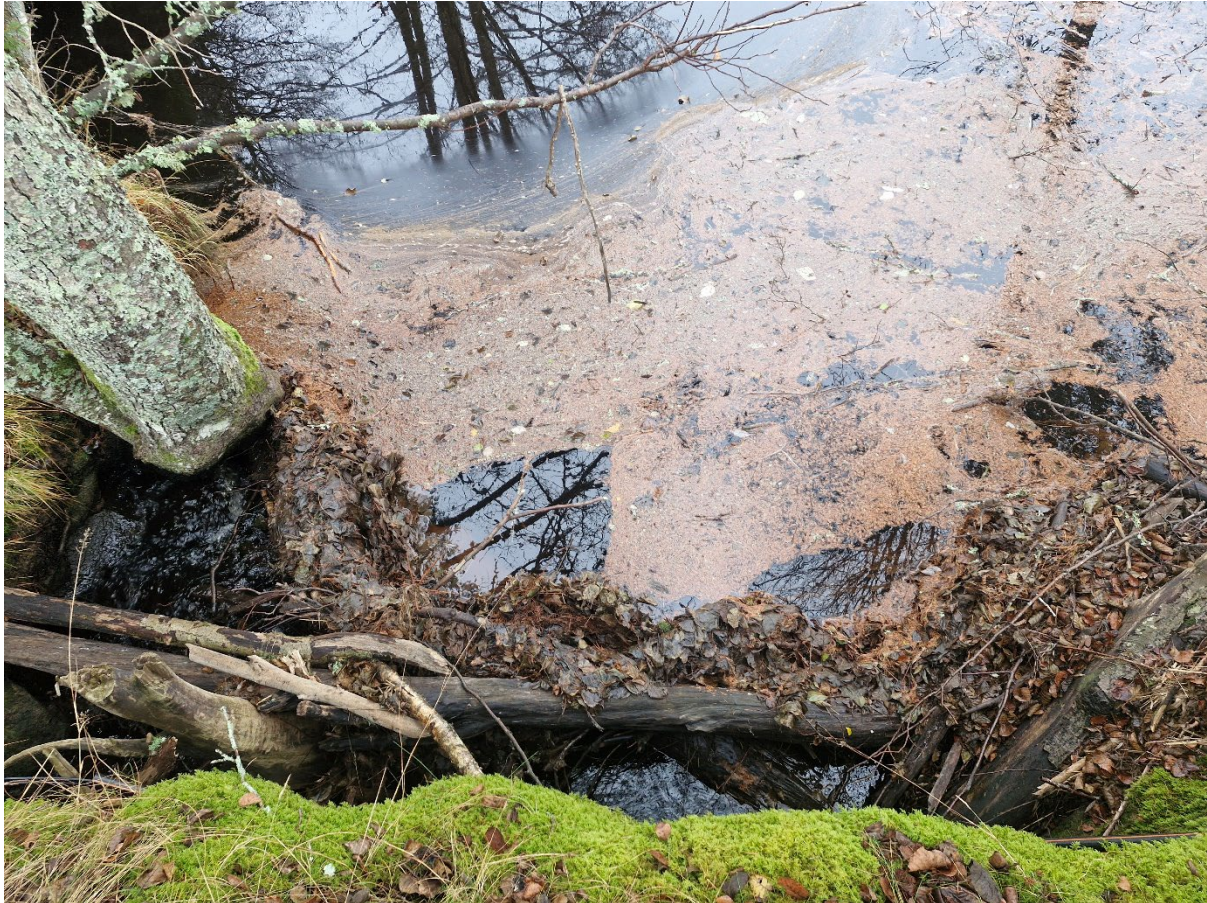
Figur 31. Brötbildning uppströms stenvalsbro i Svartån.

Vandringshinder nr 3 i Svartån består av en brötbildning orsakad av att död ved fastnat uppströms en stenvalsbro (Figur 31) på gränsen mellan sträcka 10 och 11 i Svartån. Man bör ta bort brötbildningen så att det inte uppstår problem med stenvalsbron. I övrigt bör man inte ta bort död ved i vattendragen. Se även åtgärd 24 då området uppströms bör höjas genom att anlägga en bestämmande sektion uppströms stenvalsbron.

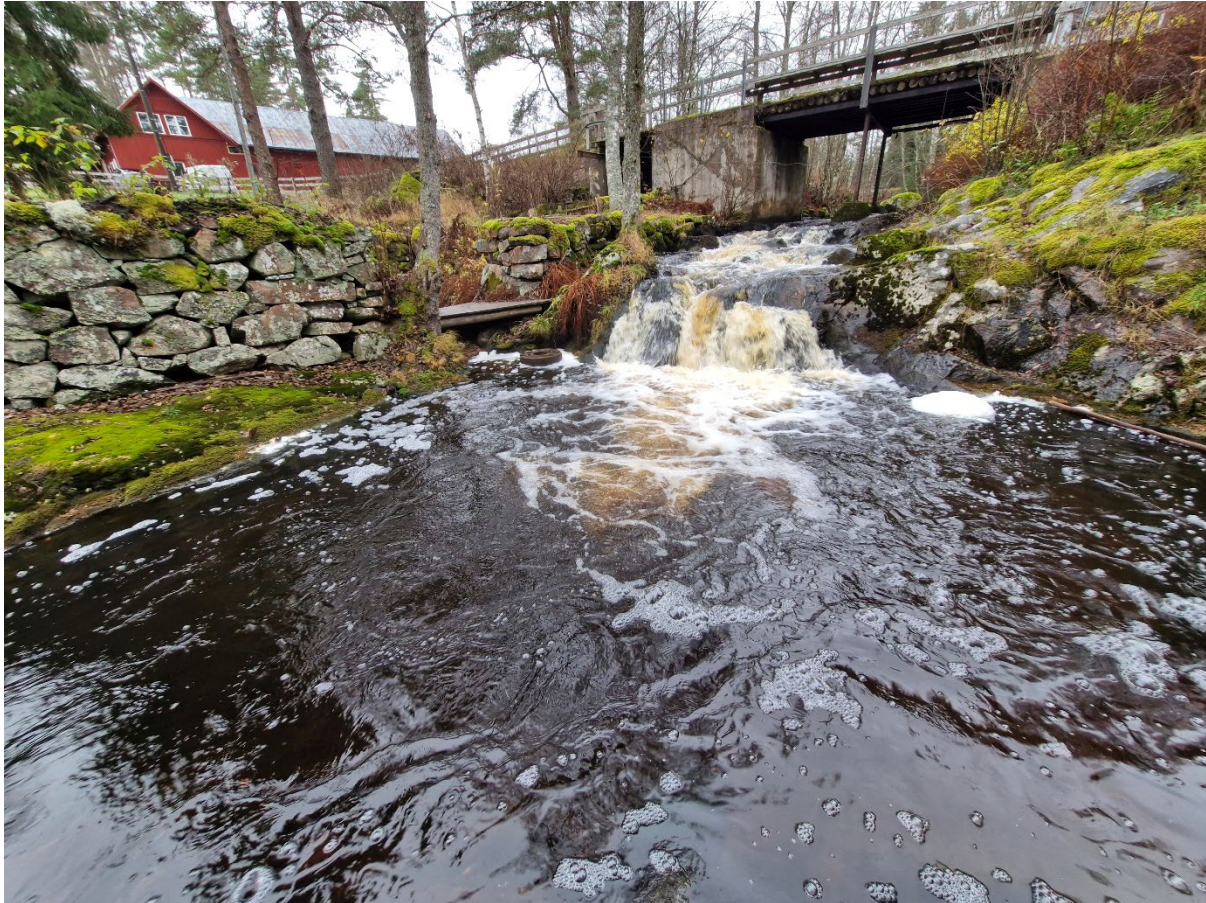
Figur 32. Ett fall nedströms vägbron som utgör partiellt vandringshinder för öring.

Överst på sträcka 13 i Svartån finns en gammal kvarnmiljö nedströms Sten, kallad Gummeruds såg. Det har legat en damm på platsen tidigare men det mesta är uttrivet. En del av kvarnmiljön finns kvar. Det hinder som återstår är framför allt två fall nedströms vägbron (Figur 32), bredvid den gamla kvarnruinen. Hindret klassas som partiellt för starksimmande arter. Om man vill förbättra passerbarheten är det enklaste att tröska upp de två fallen med de block som finns tillgängliga, alternativt att man får tillföra utifrån. Dock får man akta kvarnruinen så att man inte dämmer in den. Uppströms vägbron, på sträcka 14, finns en elfiskelokal ("Sågen ns bro") där man fångat öring, elritsa, bäcknejonöga, ål, lake och gädda vid elfisken mellan år 2001 och 2012.

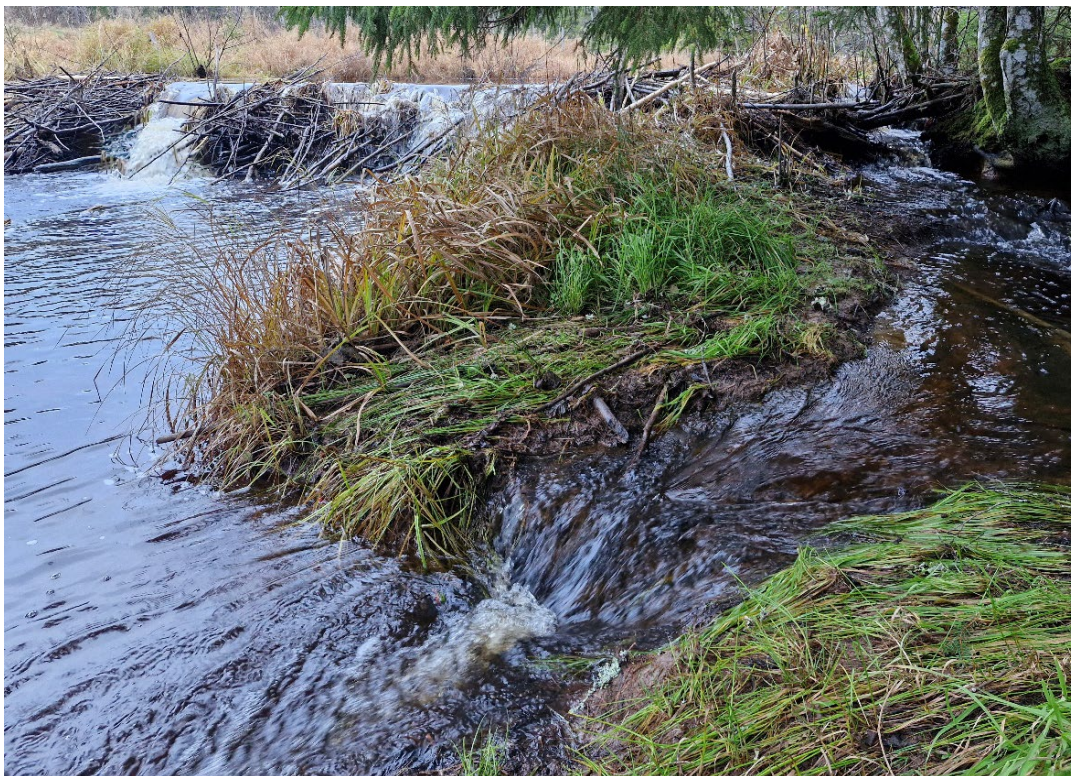
Figur 33. Bäverdämme uppströms Sten, med ett litet "omlöp".

Det femte vandringshindret i Svartån utgörs av ett bäverdämme (cirka 175 meter uppströms föregående hinder) med en meters fallhöjd (Figur 33). Det har bildats ett kort och naturligt "omlöp" förbi bäverdämnet. Uppströms dämnet har basnivån återfått sin ursprungliga basnivå vilket medför en återskapad översvämningsfrekvens, till nytta för hela vattensystemet. Vi föreslår att man låter bäverdämnet vara kvar då det inte påverkar motstående intressen i stor omfattning.

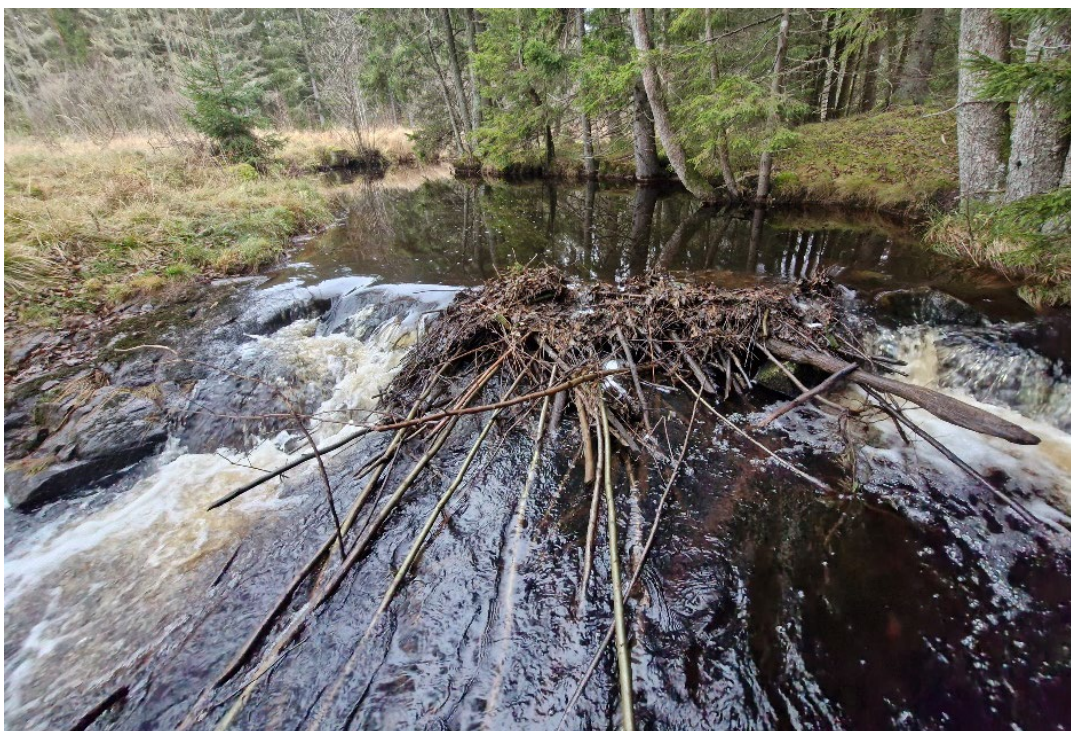
Figur 34. Litet bäverdämme anlagt på en tidigare rensad bestämmande sektion.

Cirka 150 meter uppströms föregående bäverdämme finns ett mindre bäverdämme (Figur 34). Det är byggt på en rensad bestämmande sektion. Därmed återskapar bäverdämet till viss del den sänkta basnivån, men inte så att den återställs helt uppströms. Åtgärdsförslaget är att man återställer den bestämmande sektionen med block och sten som delvis finns bortrensat utmed strandkanten i den korta strömsträcka nedströms.

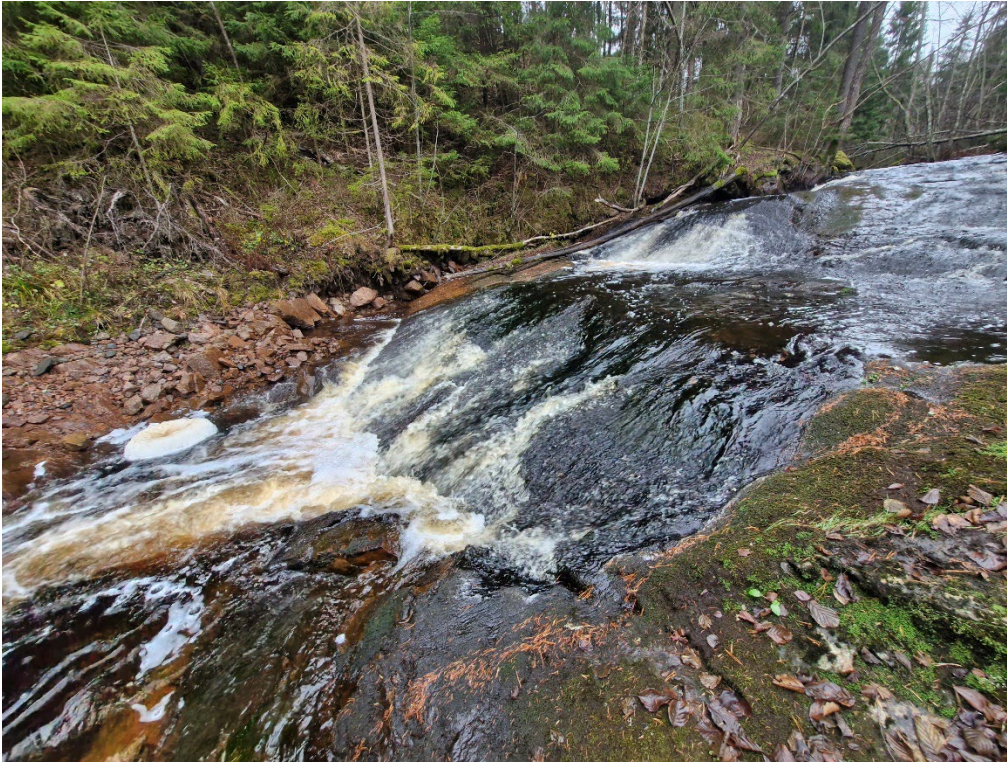
Figur 35. Vandringshinder nr 7 i Svartån, en svårpasserbar häll.

Vid Sand finns en svårpasserbar A-sträcka (sträcka 22 i Svartån) (Figur 35). Det har historiskt varit ett svårpasserbart hinder men kanske har passerbarheten försämrats av att man rensat fåran. Det anses som ett partiellt vandringshinder för arter som lax, öring och ål.

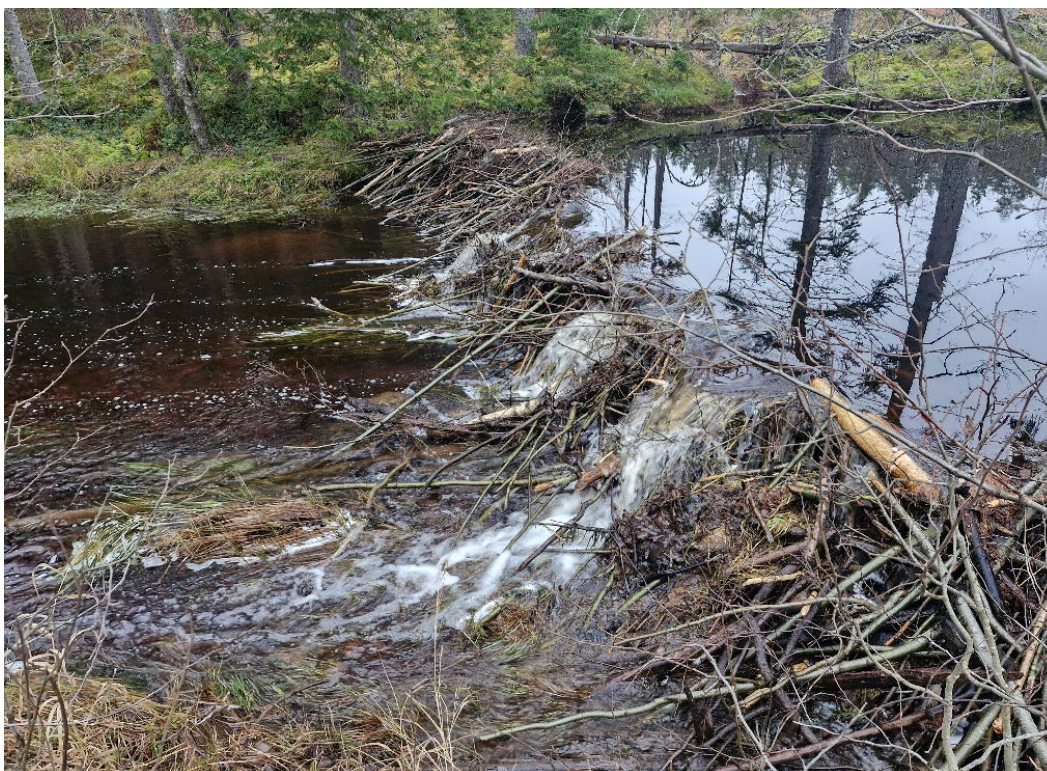
Figur 36. Bäverdämme som utgör stoppunkt på sträcka 24 i Svartån.

Det åttonde vandringshindret i Svartån utgörs av ännu ett bäverdämme mellan sträckorna 24/25 (Figur 36). Det utgör ett partiellt hinder för lax, öring och ål, troligtvis kan dessa arter passera vid höglöden. Bäverdämmet höjer basnivån uppströms vilket har en stor positiv effekt på hydrologin utmed flera kilometer uppströms. Det är därmed bra om bäverdämmet får stå kvar.

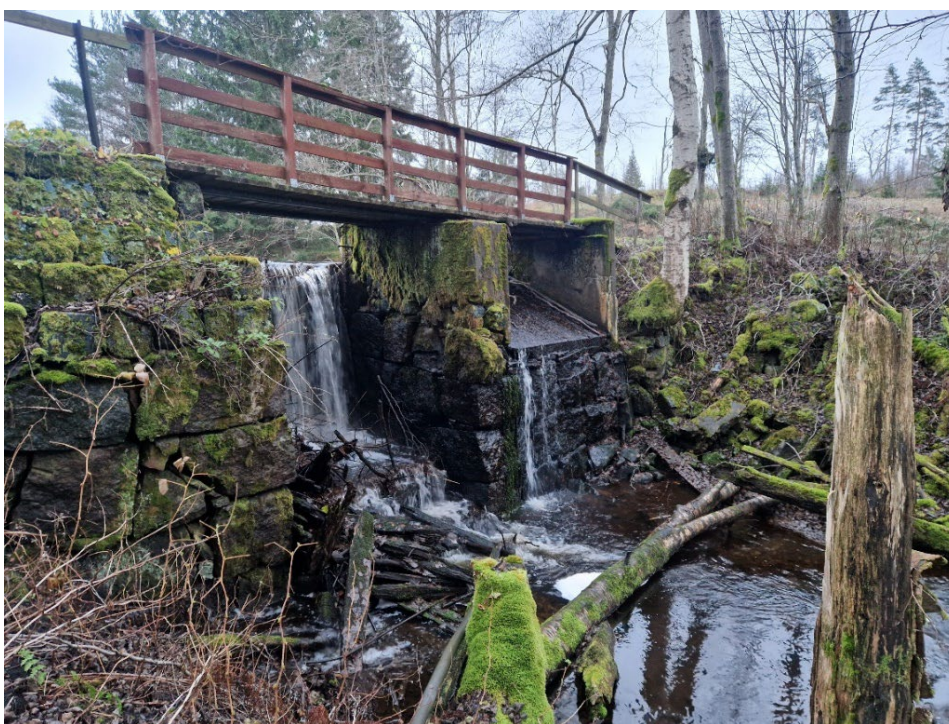
11. Vandringshinder nr 9 i Svartån

Den nionde vandringshindret i Svartån är en damm nedströms länsväg 761, strax nedströms Lill-Älgsjöns utlopp i den södra fåran (Figur 37). Norra fåran är torrlagd. Hindret är definitivt för alla arter. Åtgärdsförslaget är samma som nästa hinder (Figur 38), dvs. att låta vattnet rinna i norra fåran och överst skapa en fiskpassage vid utloppet av sjön.

Figur 37. Dammen nedströms länsväg 761.

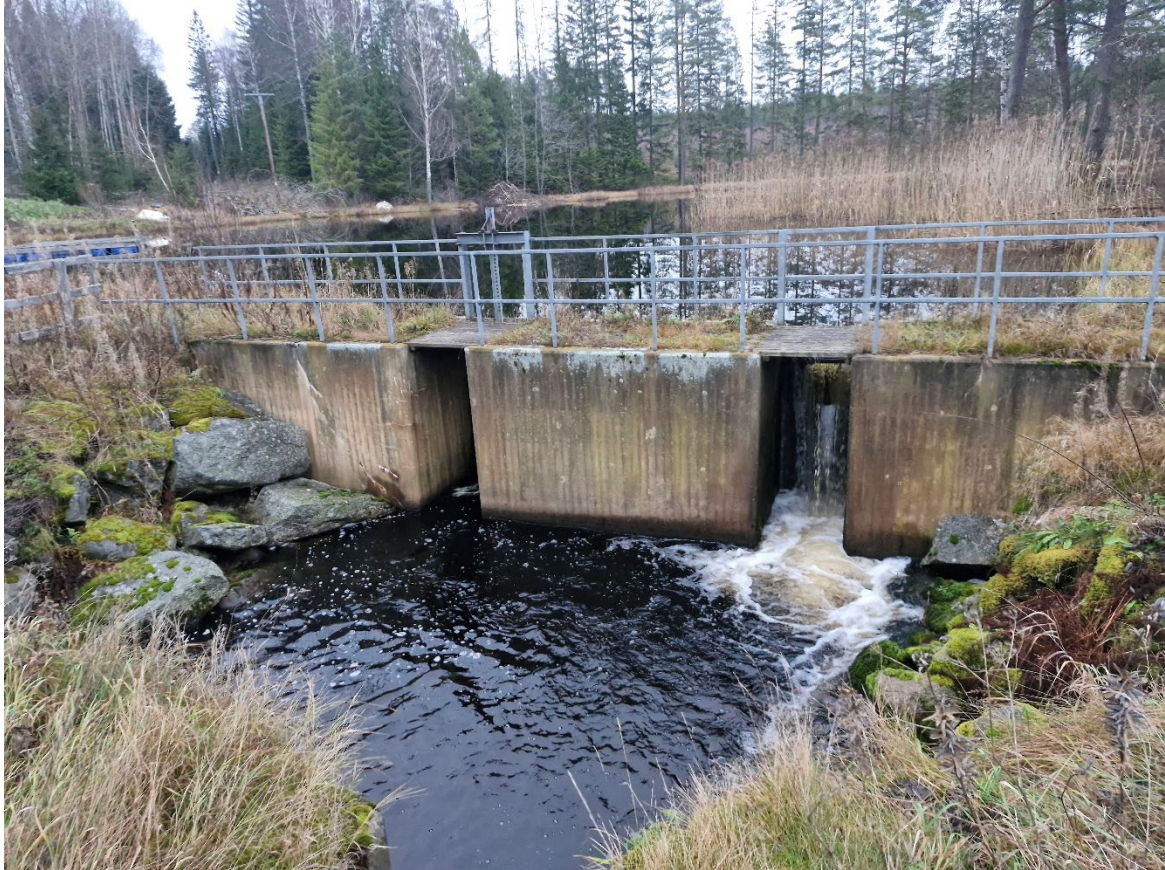
12. Lill-Älgsjöns utlopp

Utloppet ur Lill-Älgsjön utgörs av en regleringsdamm med två meters fallhöjd (Figur 38). Dammen är ett definitivt vandringshinder för alla arter. Det finns en 600 meter lång torråra norr om utloppet som eventuell skulle gå att använda som grunden för ett omlöp. Anläggningen bör vara med i Nationella planen för omprövning av vattenkraft.

Figur 38. Utloppet ur Lill-Älgsjön.

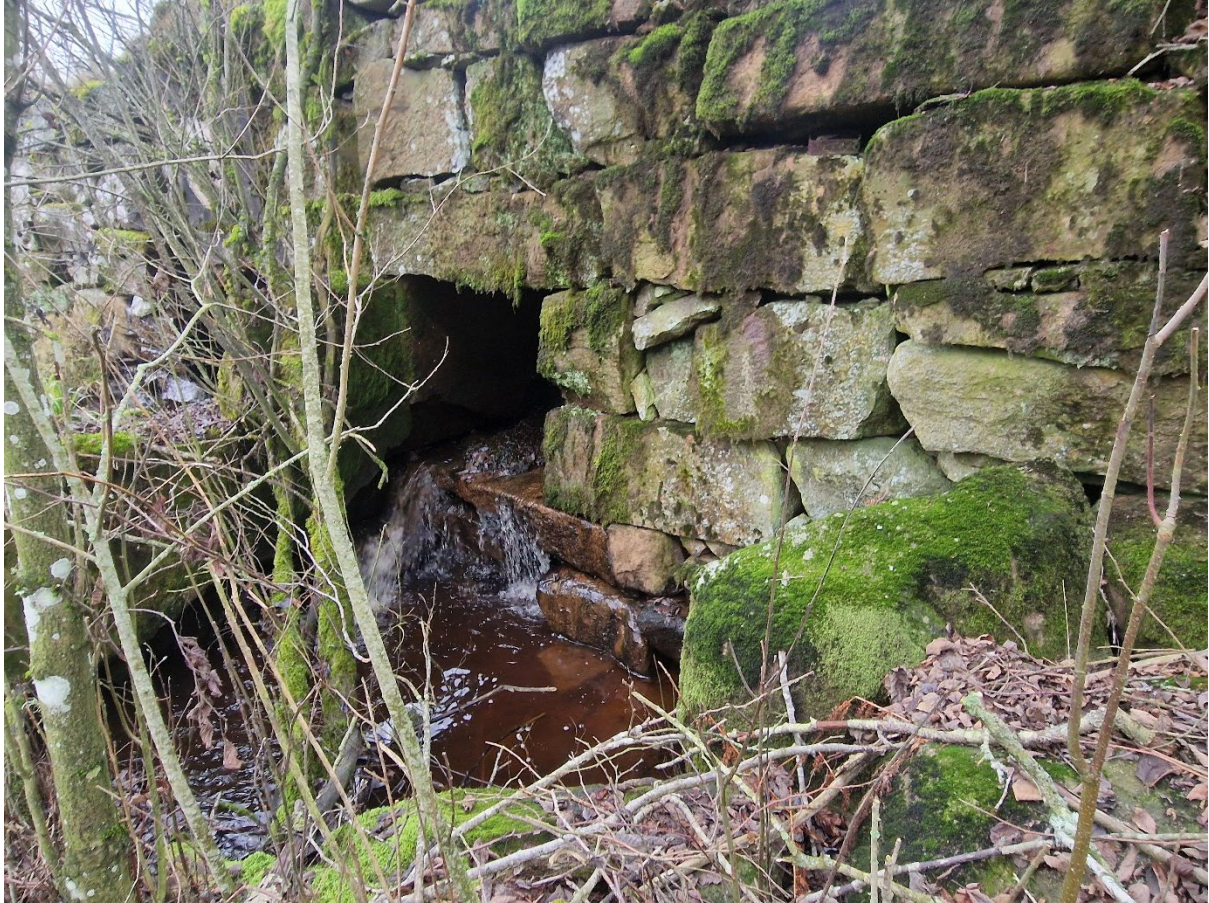
13. Vandringshinder nr 1 i Forsåsbäcken

Första vandringshindret i Forsåsbäcken ligger i Forsås, vid slutet på sträcka 15. Hindret består av en damm med 1,5 meters fallhöjd (Figur 39). Det finns utrymme för omlöp vid sidan av dammen om hindret anses ha kulturvärde. Annars vore det bästa en utrivning kombinerat med en återställning av en naturlig tröskel.

Figur 39. Första vandringshindret i Forsåsbäcken.

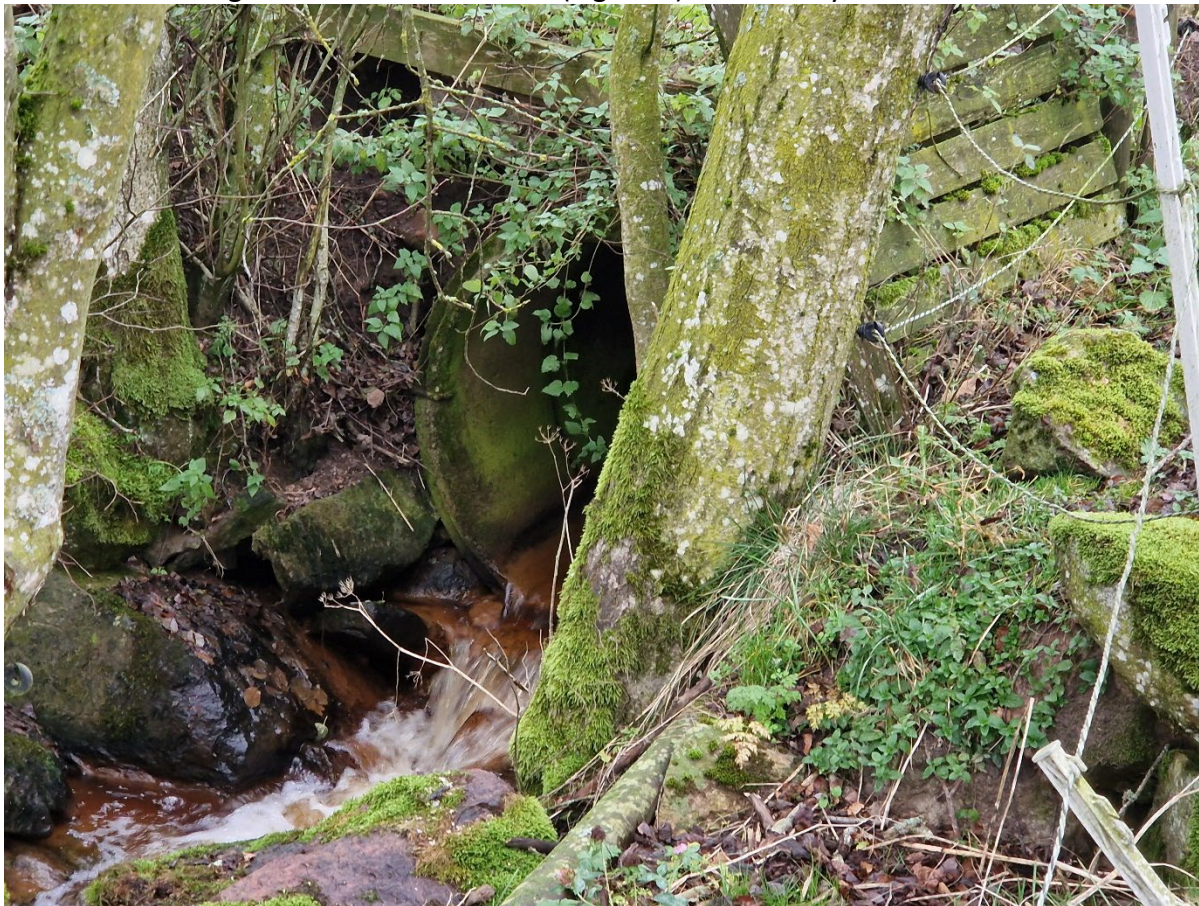
Figur 40. Dåligt lagd vägtrumma i Forsåsbäcken.

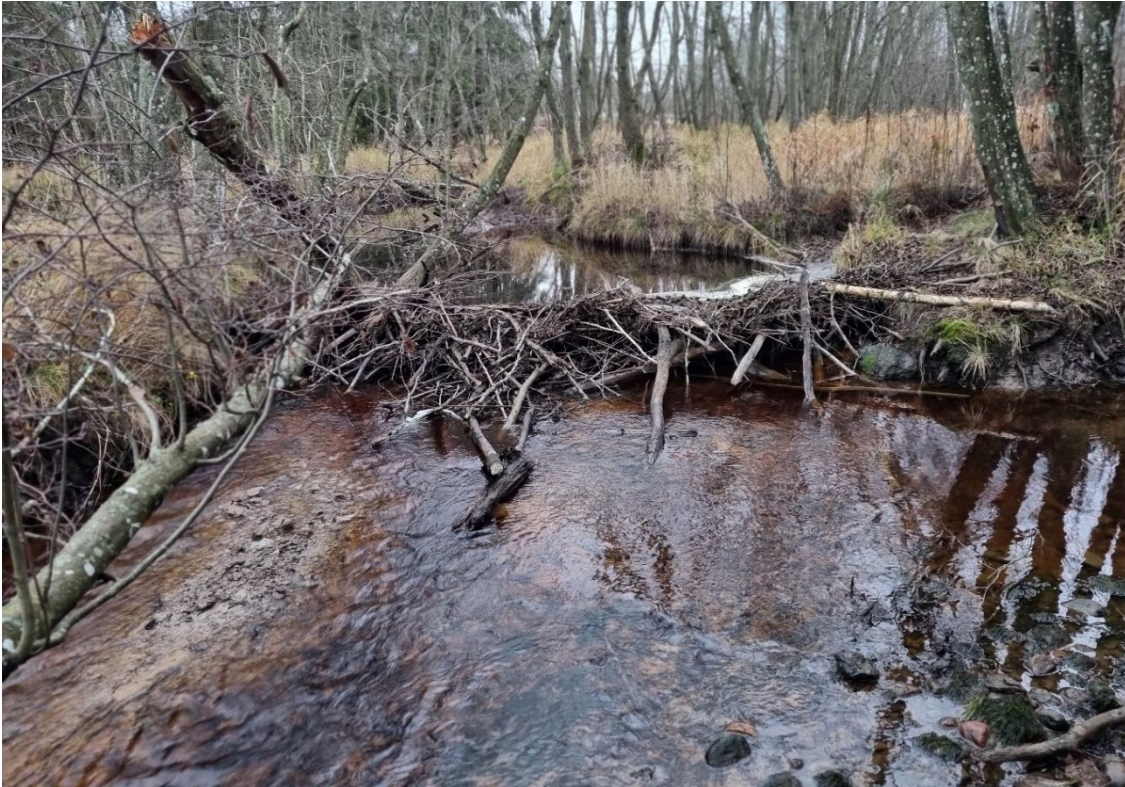
15. Bäverdämma i Kungsskogsbäcken

Kungsskogsbäcken ligger egentligen utanför området som är fokus i det här uppdraget men inkluderas ändå. Första hindret i bäcken består av ett litet bäverdämma med 0,4 meters fallhöjd (Figur 41). Den bör lämnas ifred.

Figur 41. Litet bäverdämma i Kungsskogsbäcken.

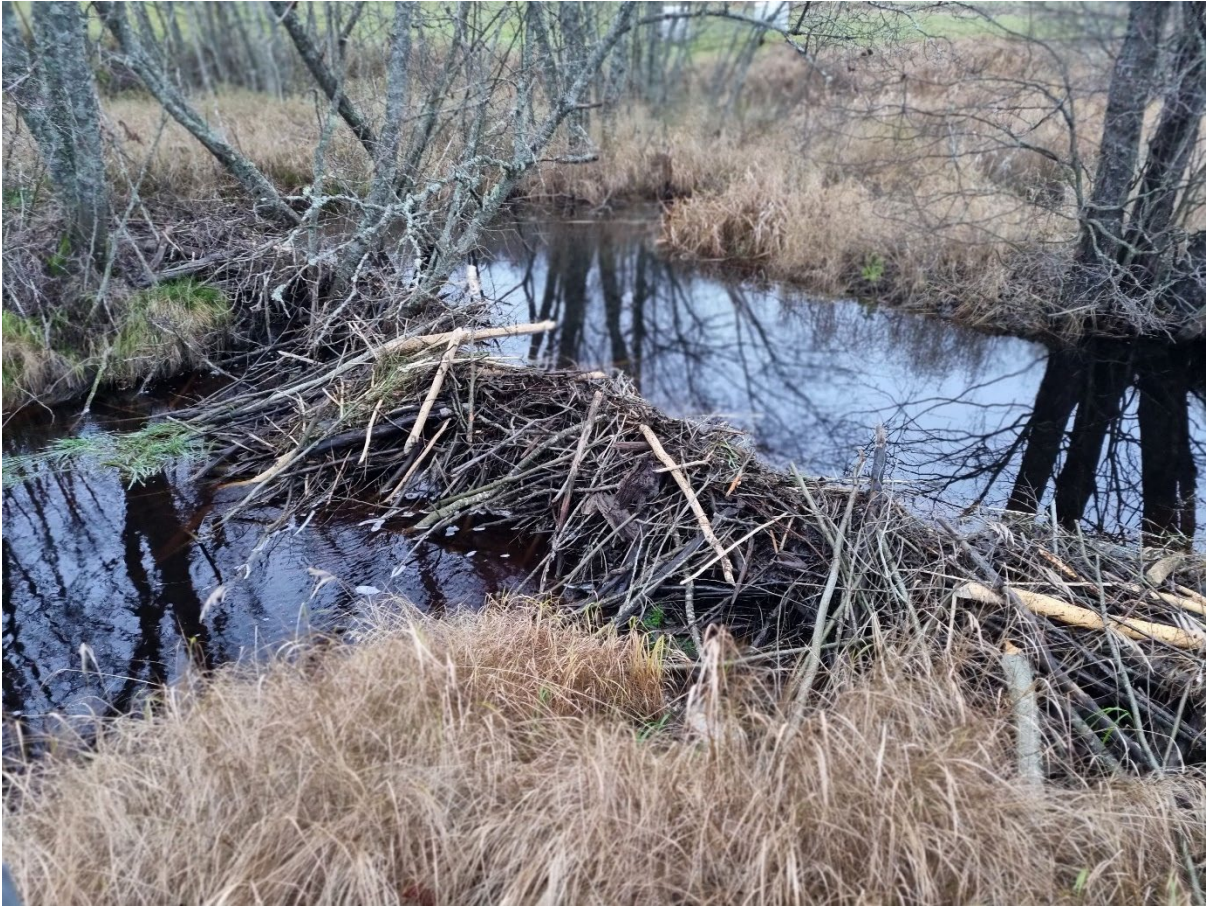
16. Bäverdämme nr 2 i Kungsskogsbäcken

Strax uppströms det första bäverdämet finns ytterligare ett bäverdämme, men med något högre fallhöjd (Figur 42). Ingen åtgärd.

Figur 42. Bäverdämme nr 2 i Kungsskogsbäcken.

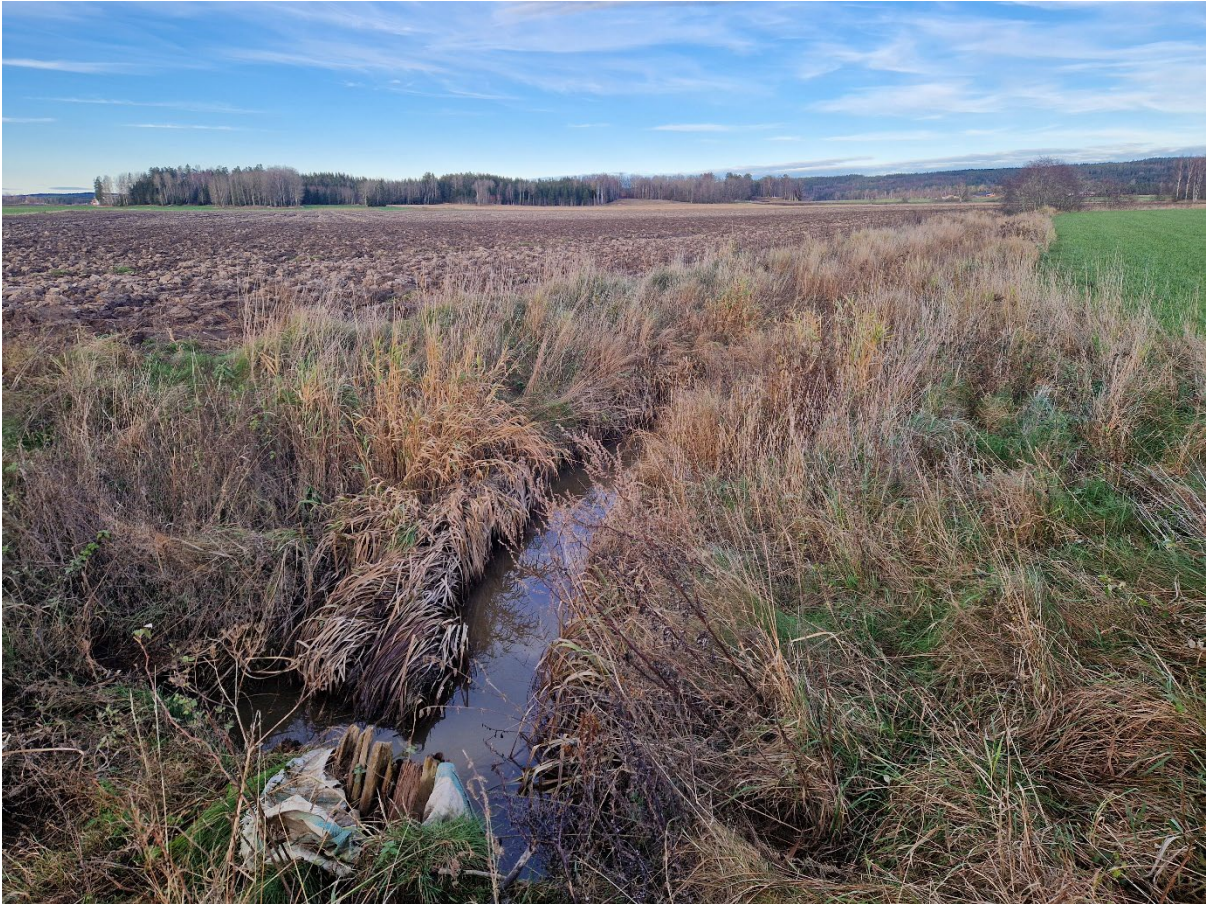
17. Vandringshinder i Sorkan

Det enda vandringshindret som påträffades i Sorkan var ett övrigt hinder bestående av små träbitar samt duk (Figur 43), oklart om det ska fungera som ett erosionskydd. Det utgör definitivt vandringshinder och bör tas bort.

Figur 43. Det enda påträffade vandringshindret i Sorkan.

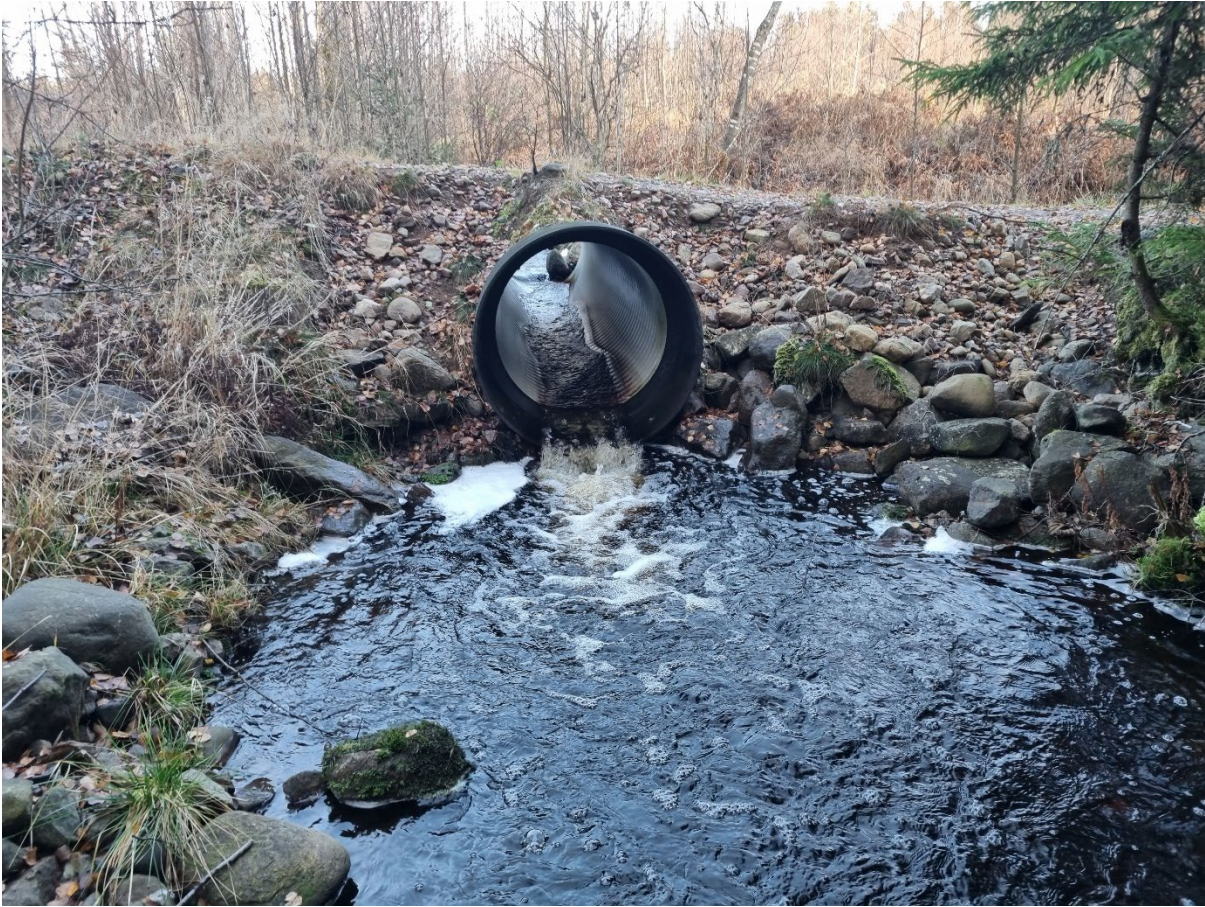
18. Vandringshinder i Lerdalabäcken

Det enda påträffade vandringshindret i Lerdalabäcken är en dåligt placerad vägtrumma med fri ände (Figur 44). Den bör bytas mot en halvtrumma eller trösklas upp.

Figur 44. Det enda påträffade hindret i Lerdalabäcken.

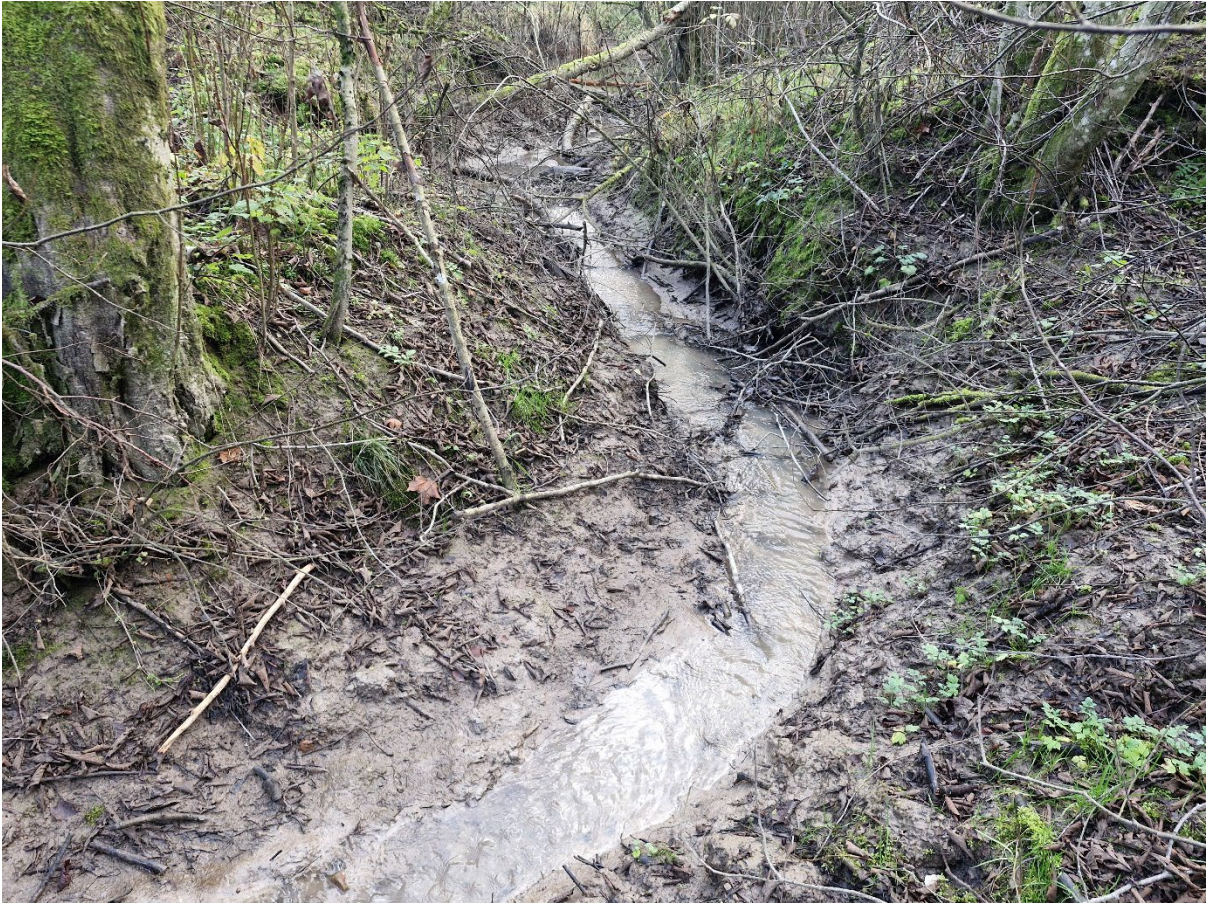
19. Grumligt biflöde

På sträcka 7 i Ölman mynnar ett biflöde från väst (kommer från Mickelsrud och mynnar i Ölman i höjd med S Hult) som är väldigt grumligt (Figur 45). Det är djupt nedskuret i en ravin men det finns svämplan där översvämningsfrekvensen minskat på grund av en sänkt basnivå. Basnivån i biflodets nedre delar påverkas av Ölman nivå. Jordarten består av svämsediment ler/silt nere i ravinen med postglacial silt på höjderna runtomkring samt högre upp i biflodet. Man bör höja basnivån i biflodet så att svämplanen aktiveras vid normala högflöden. En lämplig åtgärd kan vara att tillföra rikligt med död ved för att på sikt bygga upp basnivåerna. Gör man rejäla bröthögar med död ved nederst kommer biflodets basnivå på sikt att vara oberoende basnivån i Ölman.

Figur 45. Grumligt biflöde på sträcka sju i Ölman.

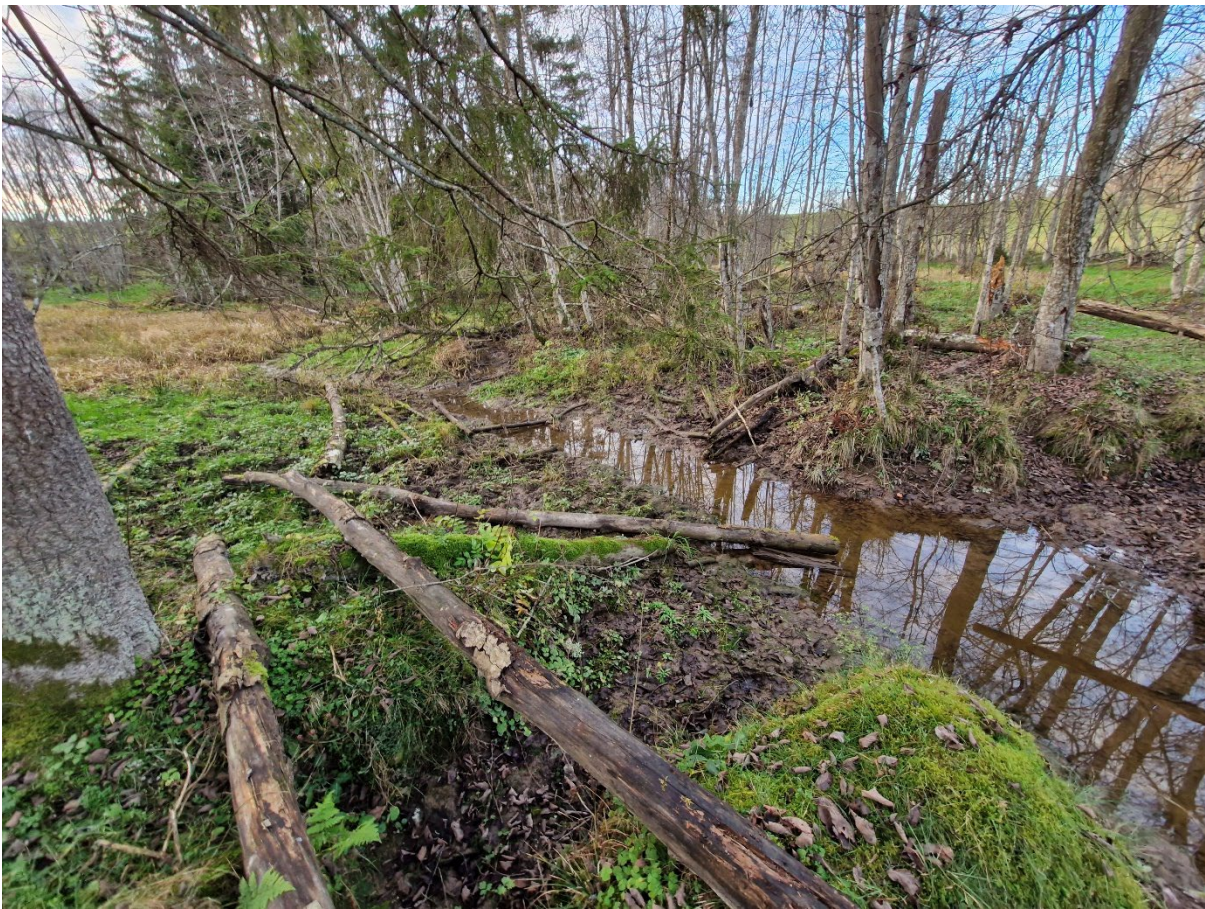
20. Utdikad sumpskog Ölman

På sträcka 11 i Ölman finns på västra sidan en utdikad sumpmark (Figur 46). Jordarten består av svämsediment ler/silt med glacial lera runtomkring. Sumpmarkens area är ungefär 0,17 hektar. Vid utloppet ur sumpmarken, i diket mot Ölman, bör man antingen anlägga några dikesproppar, alternativt fälla några rejäla träd. Syftet är att det på sikt ska ansamlas sediment uppströms propparna/den döda veden och därmed minska grumligheten i vattnet som lämnar sumpmarken. På sikt är målet att utloppet mot Ölman ska kunna växa igen och därmed få vattnet att rinna över den nya "träskeln" ut mot Ölman. Sumpmarken tar emot vatten från en area på 0,18 km² (18 hektar), på höjderna söder om Träfors. Ett annat alternativ, om man vill göra en åtgärd för näringsretention är att dämna in sumpmarken med en rejäl vall, bestående av lera och göra ett naturligt utlopp ut mot Ölman. Se även övergödningsåtgärd nr 5 (Figur 18).

Figur 46. Utdikad sumpmark vid sidan av Ölman.

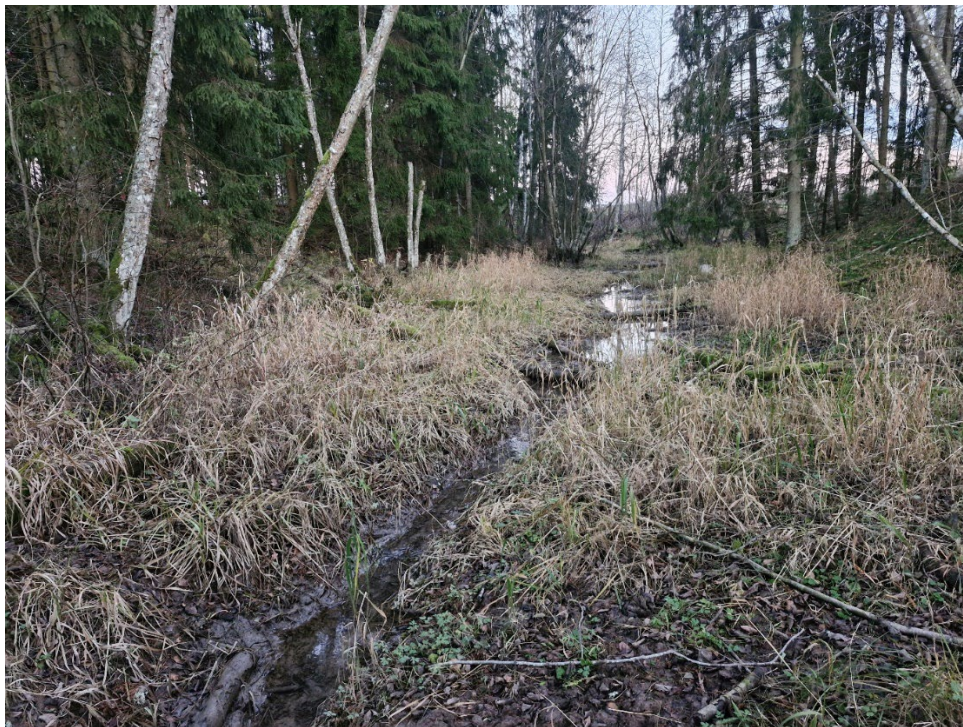
På sträcka 15 i Ölman mynnar ett dike österifrån som avvattnar cirka 7 hektar (Figur 47) innan det mynnar i Ölman (Figur 48). Man bör på något sätt höja basnivån i diket eller få vattnet att översilas innan det mynnar i Ölman. Man kan tillföra rikligt med död ved till diket och längst ned, innan mynningen i Ölman, anlägga två rejäla proppar gjorda av död ved som fälls på plats. Målet är att utloppet på sikt ska läggas igen.

Figur 47. Dike österifrån på sträcka 15 i Ölman.

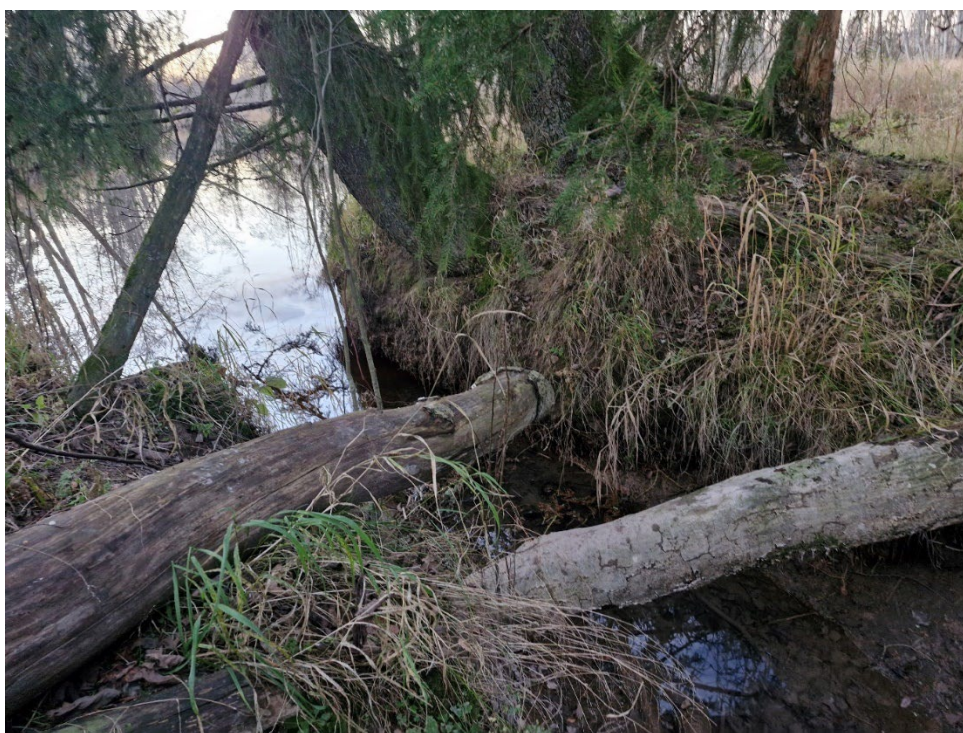
Figur 48. Dikets mynning i Ölman.

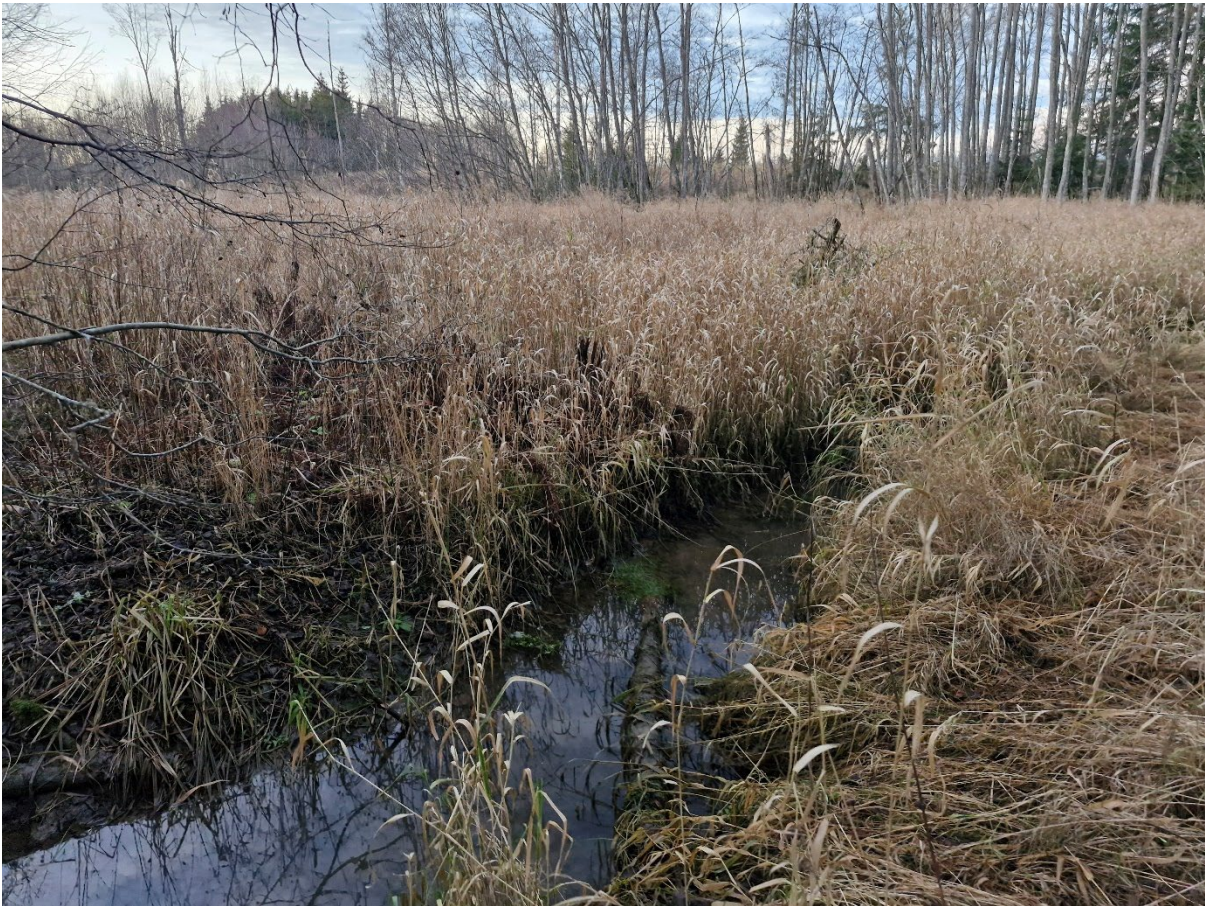
22. Dike på sträcka 15 (2)

Strax uppströms föregående dike kommer ännu ett dike (Figur 49), som avvattnar ett större område med mestadels jordbruksmark på höjderna kring Svenserud. Basnivån för diket nere på svämplanet bör höjas innan det mynnar i Ölman för att näringsämnen och sediment ska hållas kvar i systemet. Likt föregående åtgärdsförslag så kan man anlägga två rejäla dikesproppar nederst. Om man kan komma ner på svämplanet med grävmaskin kan man göra en palissad av träplankor och lägg igen diket upp- och nedströms. Jordarten består av svämsediment ler/silt.

Figur 49. Diket på Ölman's svämplan på sträcka 15.

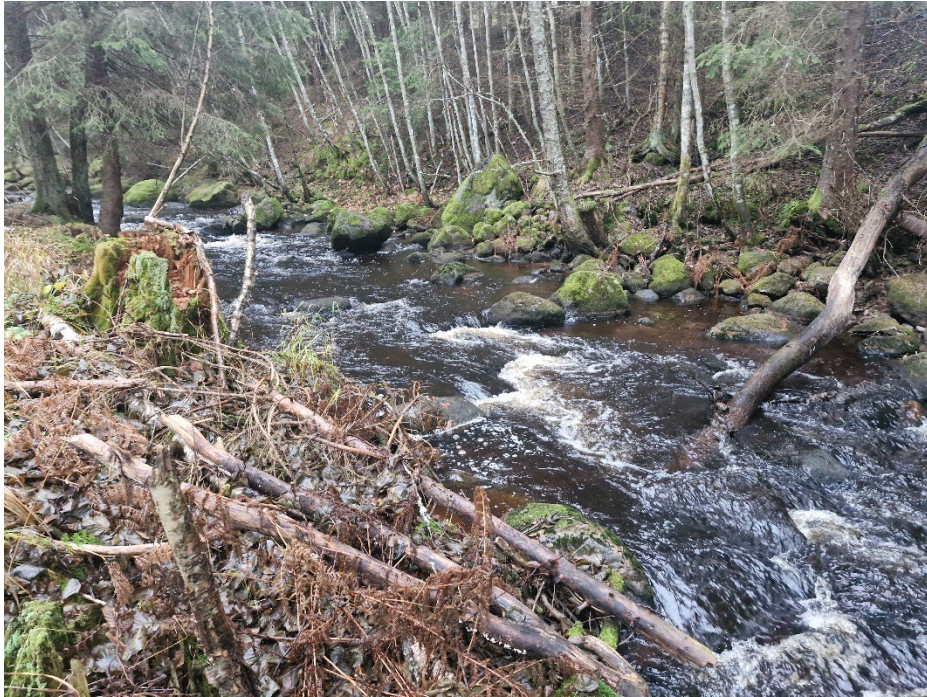
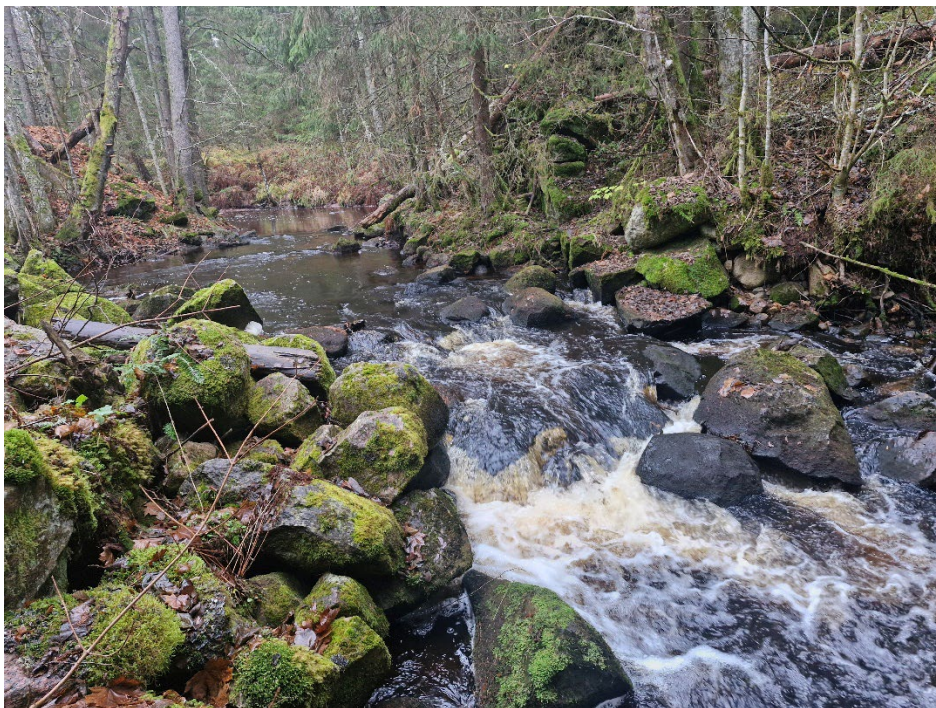
23. Restaurering av sträcka 8 i Svartån

Sträcka 8 i Svartån är en 454 meter lång B-sträcka (strömmande vatten med block och sten som dominerande bottenstrukt) som är kraftigt rensad (Figur 50 & Figur 51). Här bör man återföra block, helst med en liten grävmaskin om det går. Den bör elfiskas innan åtgärd (det finns inget elfiske genomfört på sträckan sedan tidigare). Den utgör ingen bestämmande sektion eftersom den överst övergår i sträcka 9 som är en A-sträcka och som utgör ett partiellt vandringshinder för öring (Figur 30).

Figur 50. Sträcka 8 i Svartån, kraftigt rensad B-sträcka.

Figur 51. Sträcka 8 i Svartån, kraftigt rensad B-sträcka.

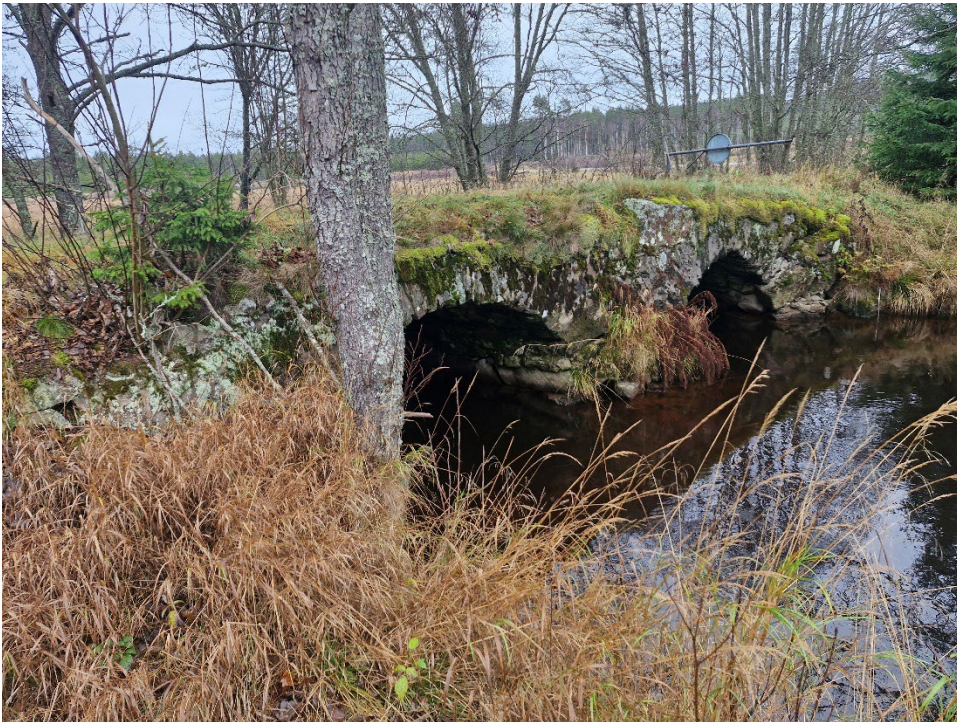
24. Bestämmande sektion sträcka 10/11 i Svartån

Sträcka 11 är en 1181 meter lång Ex-sträcka (lugnflytande vatten i finkorniga sediment). Närmiljön i de nedersta delarna består av betesmark på högra sidan, men i övrigt finns inga produktiva områden utmed vattendraget. Hela sträckan bedöms vara sänkt ungefär 0,5 meter med en inskräningskvot på 1,4. Det finns ingen tydligt rensad bestämmande sektion men strax nedströms stenbron (Figur 52) på sträcka 10 finns ett bostadshus där man har rensat bort stenar. Eftersom man inte kan höja basnivån där utan att påverka bostadshuset så får man utföra åtgärderna uppströms stenbron. Antingen gör man en naturlig tröskel av

Figur 52. Stenbro i Svartån, på gränsen mellan sträcka 10 och 11.

sten och block som man tillför utifrån eller så kan man jobba med död ved på sträcka 11.
