Åtgärdsplan mot övergödning i Ölman och Sorkan, Kristinehamns kommun 2024

Datum: 2024-12-13

Beställare: Länsstyrelsen Värmland

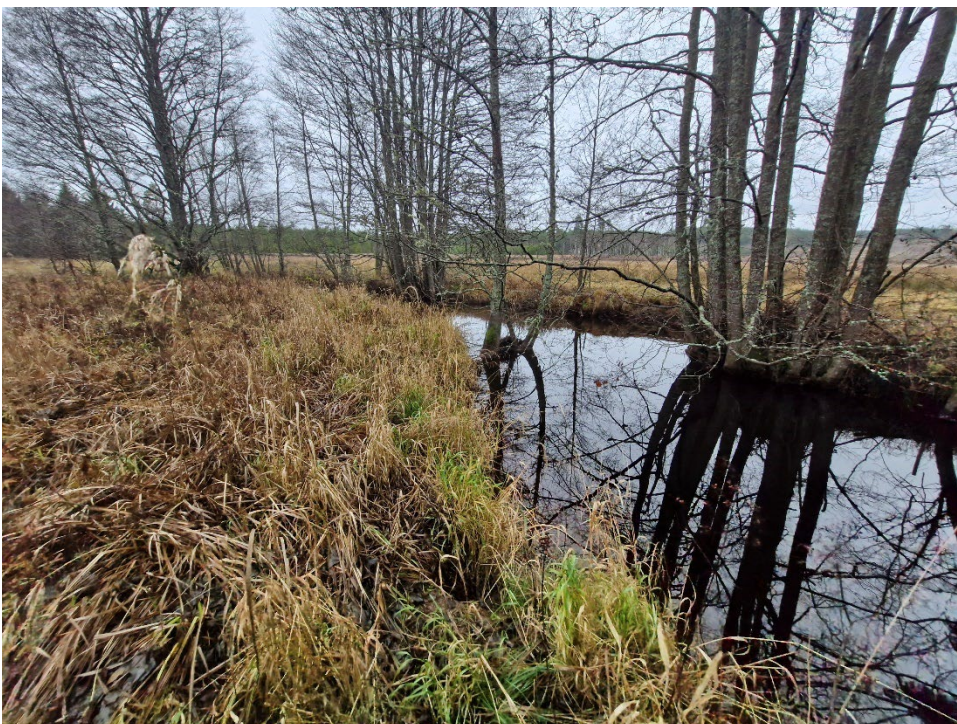
Figur 53. Sträcka 11 i Svartån, en Ex-sträcka som är sänkt.

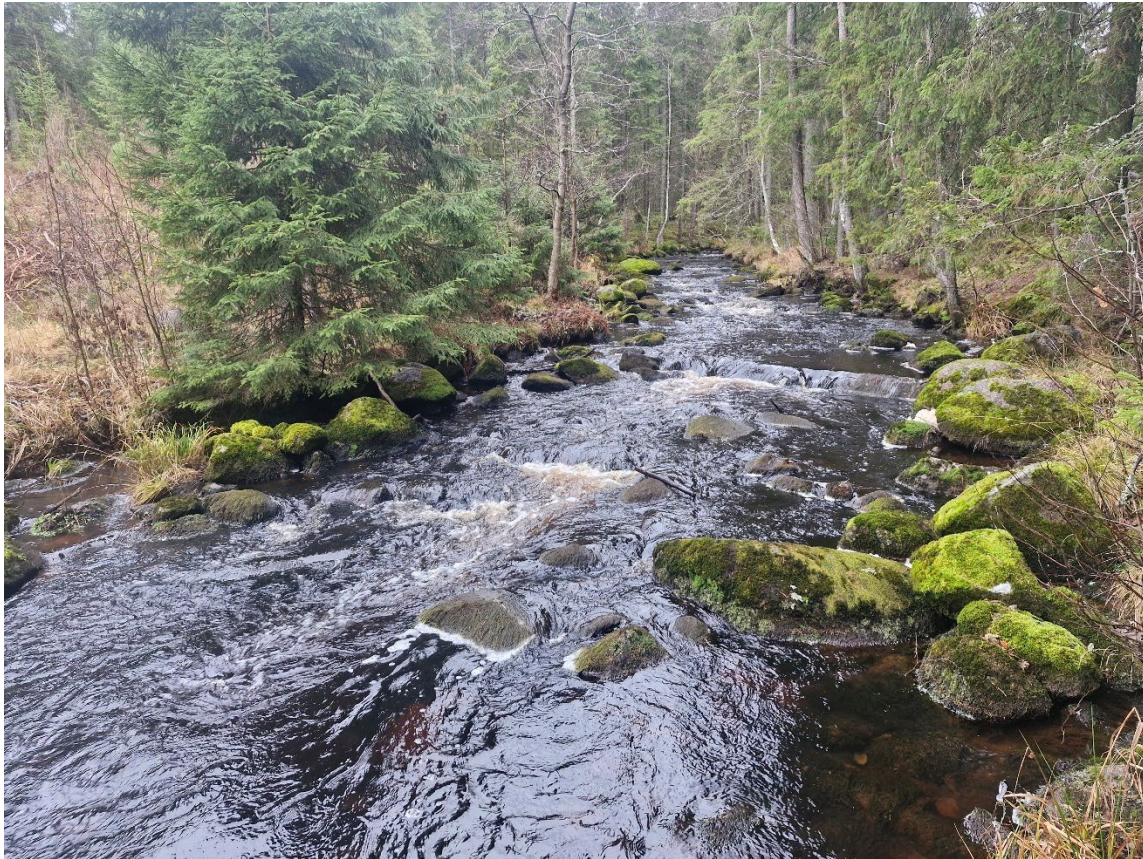
Sträcka 18 i Svartån är en 88 meter lång Bk-Sträcka som är kraftigt rensad (Figur 54). Sträckan rinner genom skogsmark så återföring av block bör genomföras. Överst utgör sträcka 18 en bestämmande sektion (Figur 55) för sträcka 19 uppströms, en 992 meter lång Ex-sträcka med inskärningskvot 1,3 och med sänkt basnivå på 0,4 meter. Återför man de bortrensade blocken på sträcka 18 så påverkar det sträcka 19 positivt med en höjd basnivå. Svämplanen på sträcka 19 utgörs av sumpskog (Figur 56), framför allt västra (vänstra) sidan. Närmiljön består på vänstra sidan av produktionsskog och på högra sidan av betesmark/slätter/åkermark (Figur 57), men det är ganska stora höjdskillnader.

Figur 54. Sträcka 18 i Svartån.

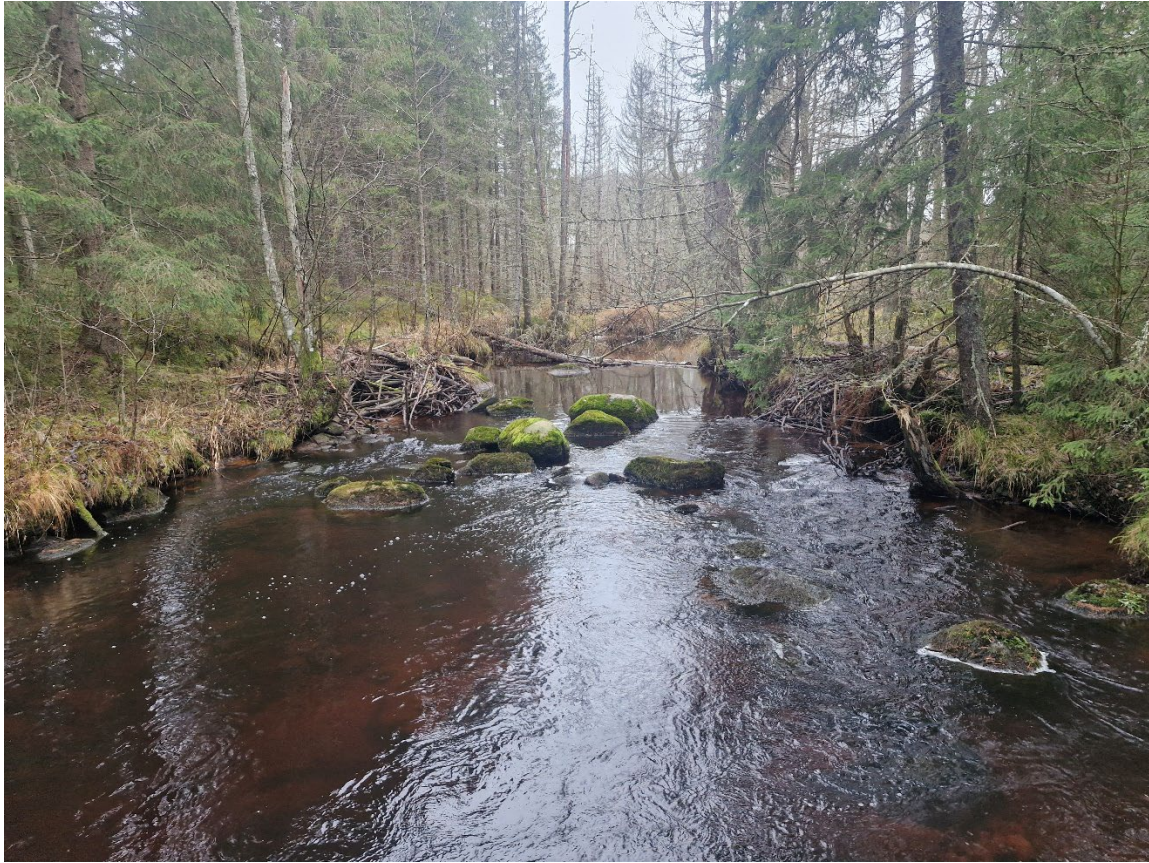
Figur 55. Överst på sträcka 18 i Svartån.

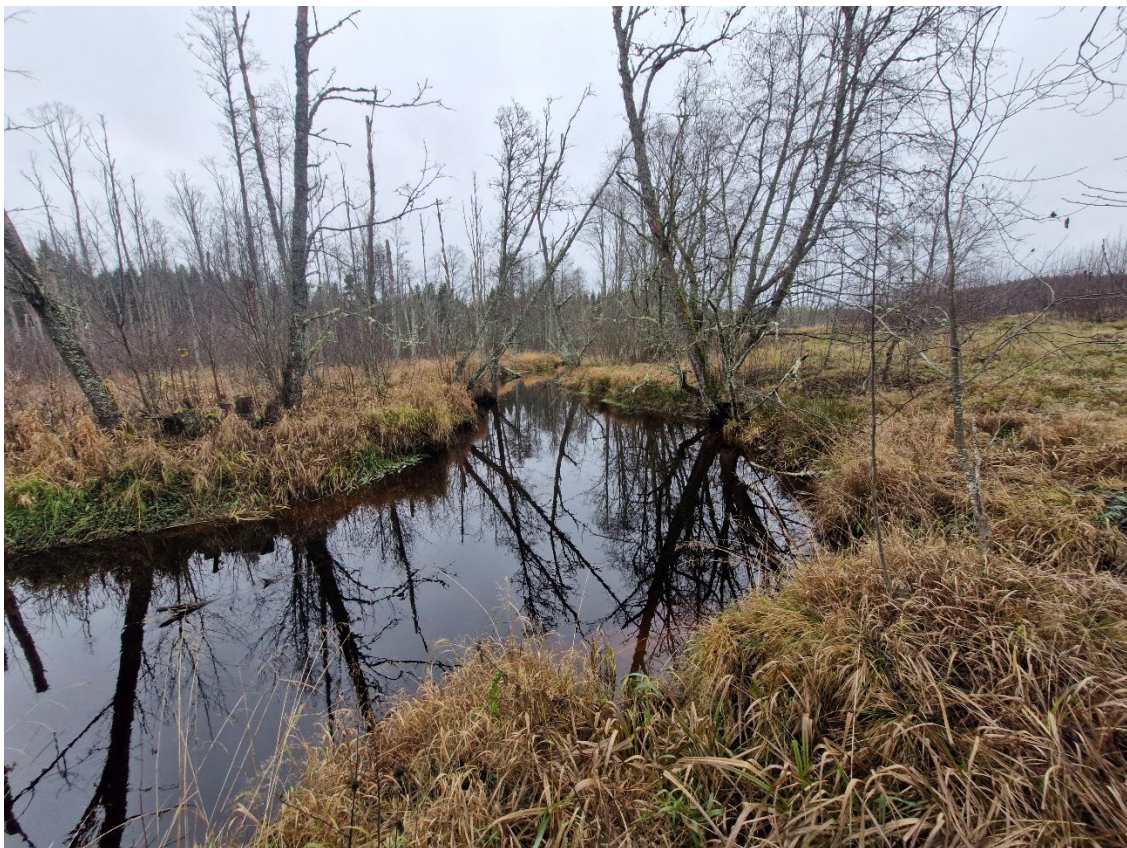
Figur 56. Strax uppströms den bestämmande sektionen, sträcka 19 i Svartån.

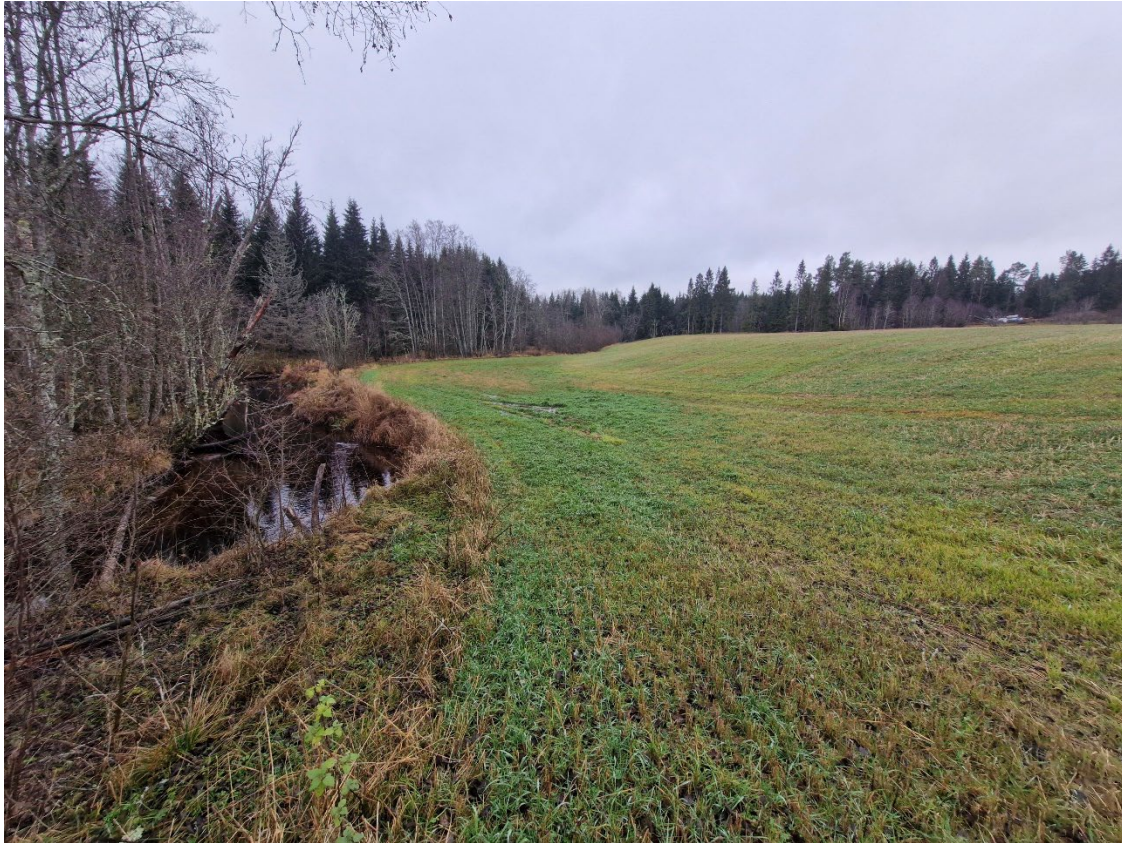
Figur 57. Närmiljön överst på sträcka 19 i Svartån. På platsen finns även ett förslag på en åtgärd mot näringsretention med mellan prio.

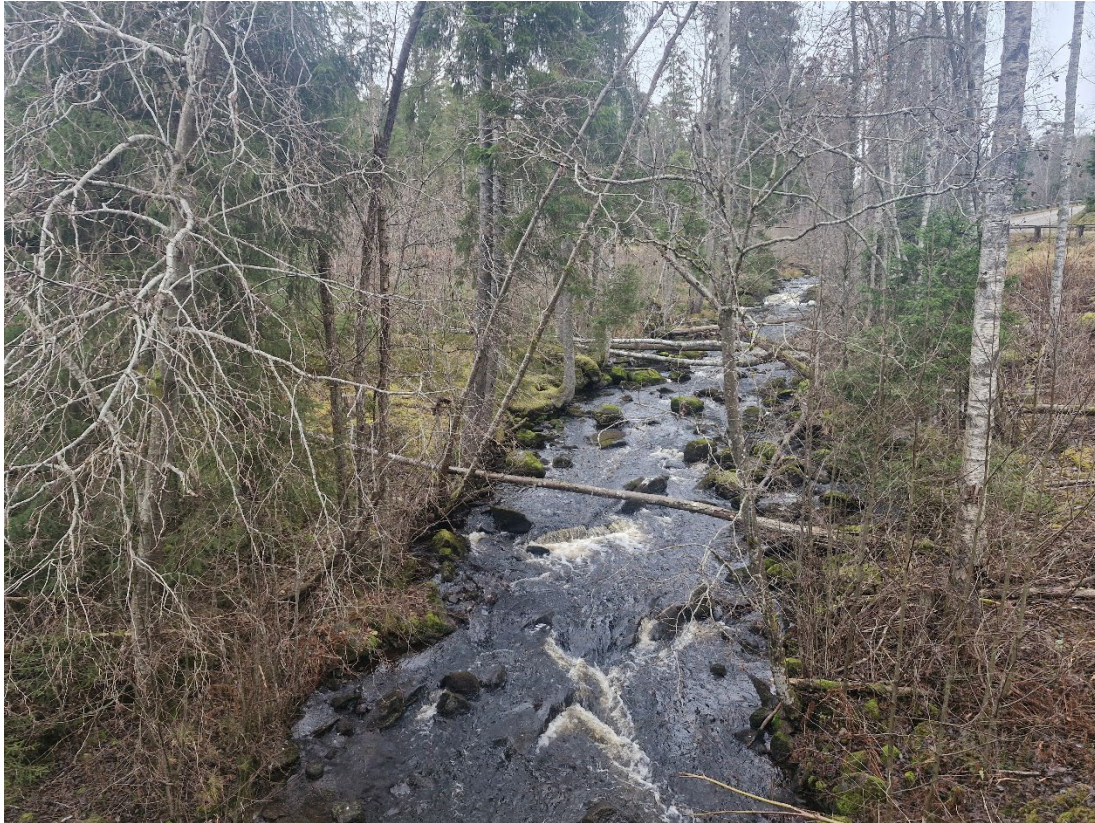
Sträcka 23 är en 298 meter lång Bk-sträcka som är kraftigt rensad (Figur 58). Överst på sträckan utgör den bestämmande sektion (Figur 59) för sträcka 24 (och 25 om bäverdämet försvinner mellan sträckorna 24/25). Man bör återföra alla bortrensade block utmed sträckan. Elfiskelokalen "Sand NV" finns på sträckan och där har man vid fyra elfisken mellan åren 2001 – 2024 fångat öring vid ett tillfälle (år 2024) samt elritsa vid två tillfällen.

Figur 58. Sträcka 23, foto taget från vägen in till Hulteby.

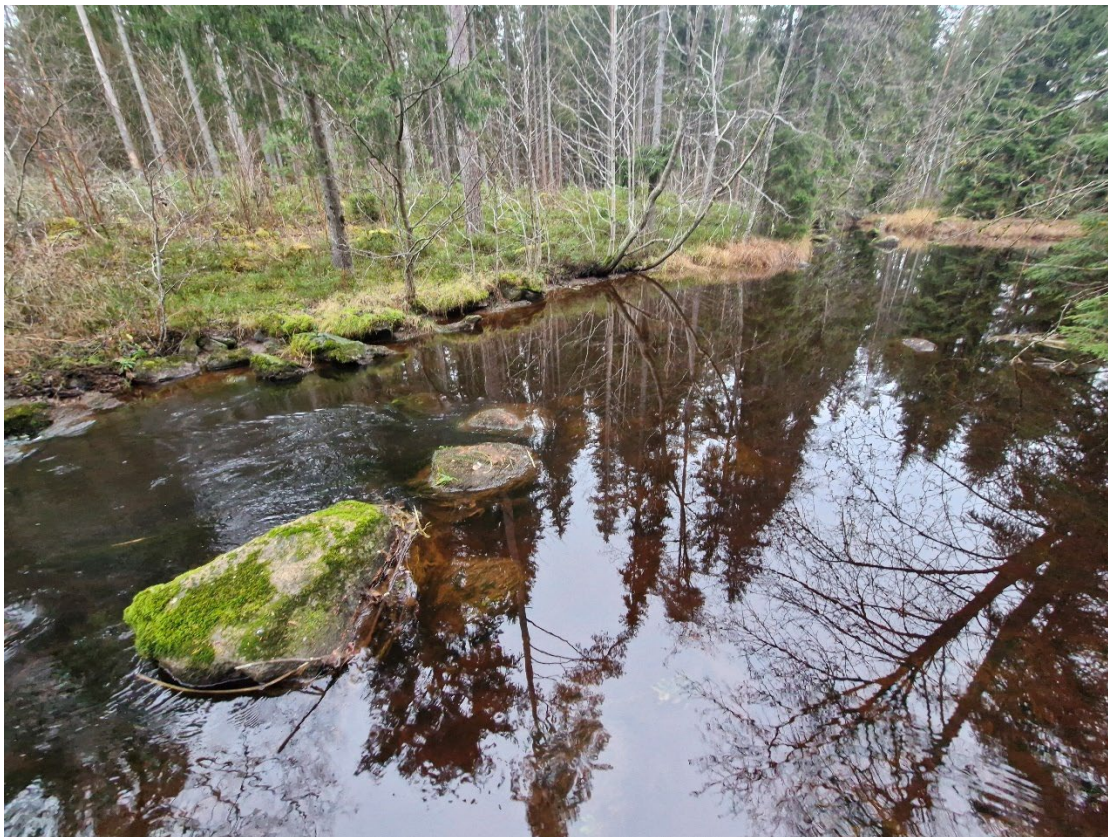
Figur 59. Överst på sträcka 23 i Svartån.

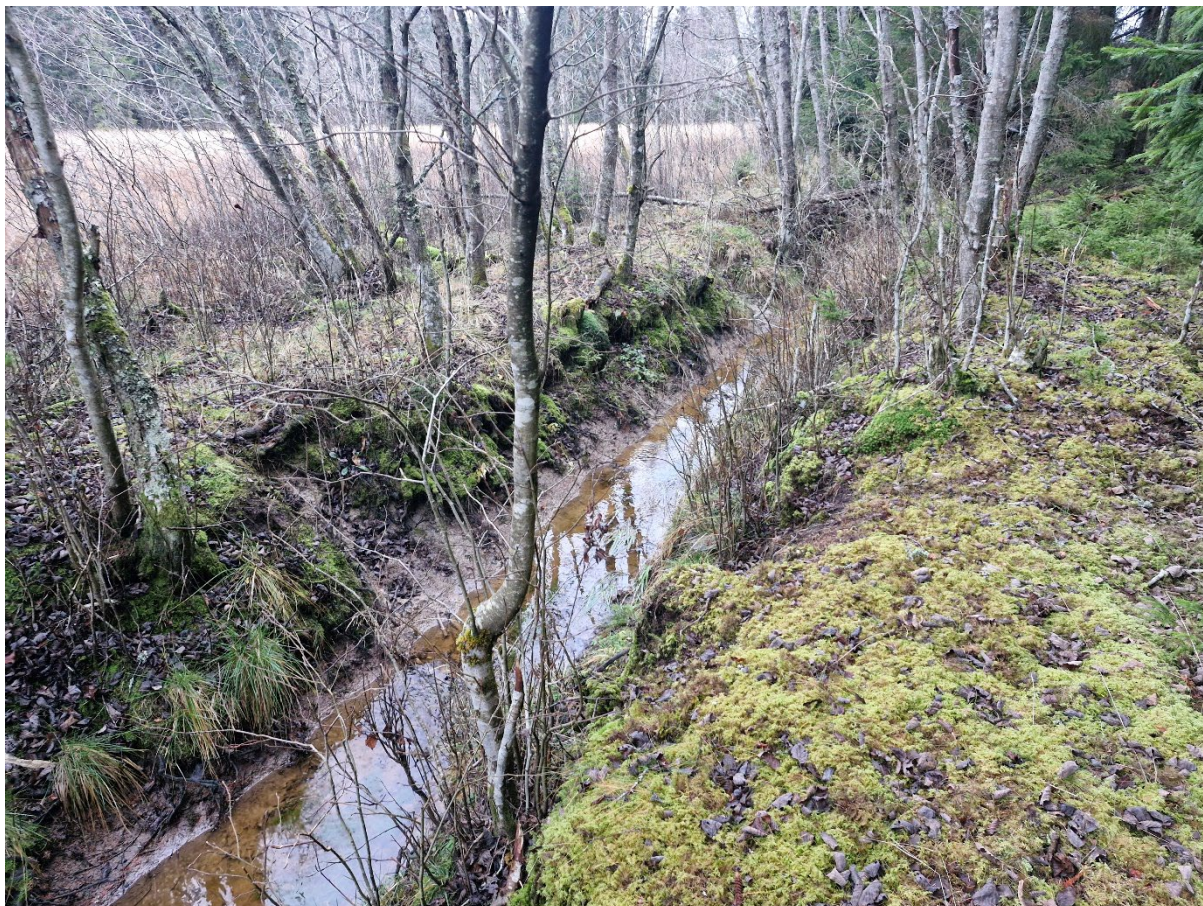
27. Dike på sträcka 26 i Svartån

Överst på sträcka 26 i Svartån kommer ett dike (Figur 60) västerifrån som avvattnar 88 hektar från Norra Hulteby, delvis åkermark. Här är åtgärdsförslaget att man på sikt bygger upp basnivån i tillflödet genom att lägga i grov död ved i diket. Målet är att vattnet vid högflöden ska svämma ut på svämplanet nederst (svämplanet är detsamma som för Svartån).

Figur 60. Utdikat tillflöde överst på sträcka 26 i Svartån.

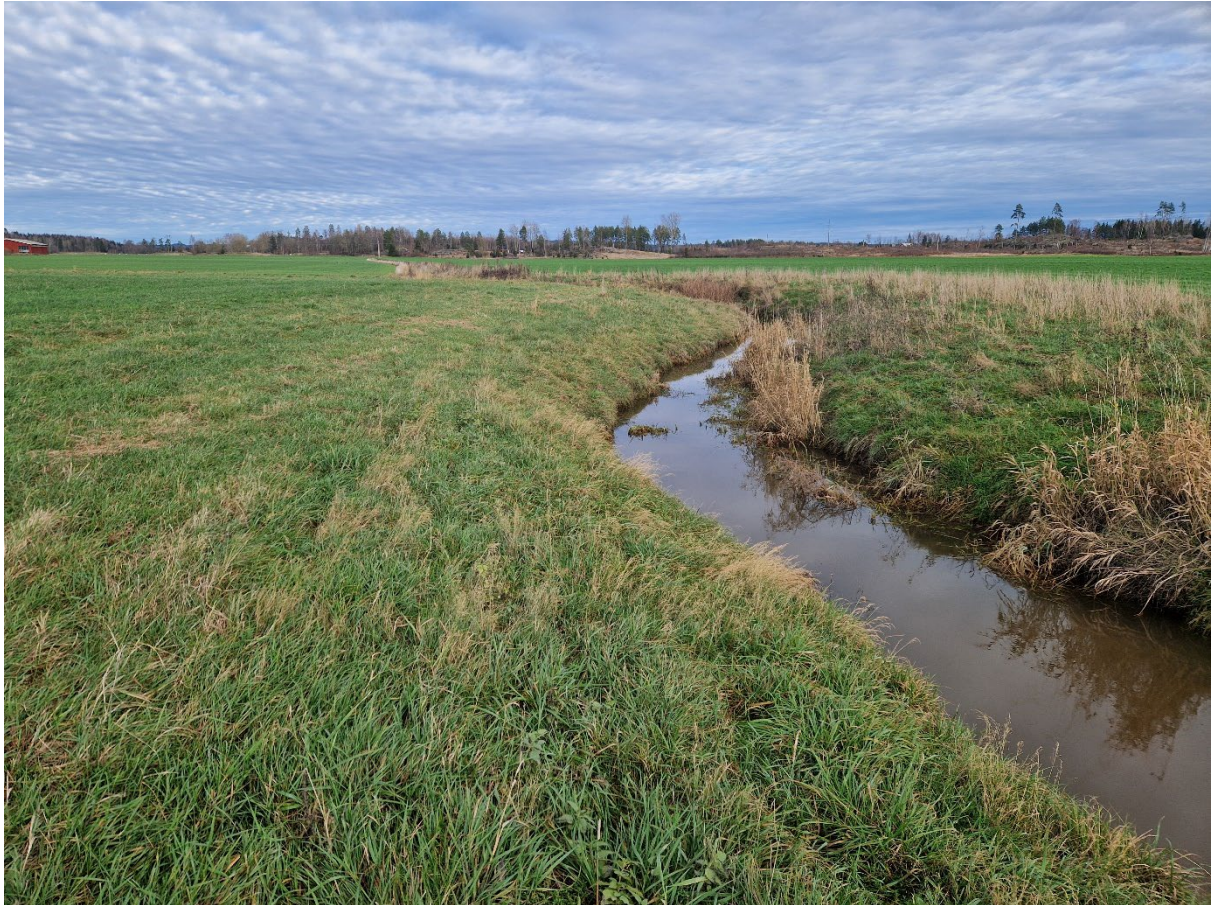
Figur 61. Sträcka 7 i Sorkan med bristfällig skyddszon.

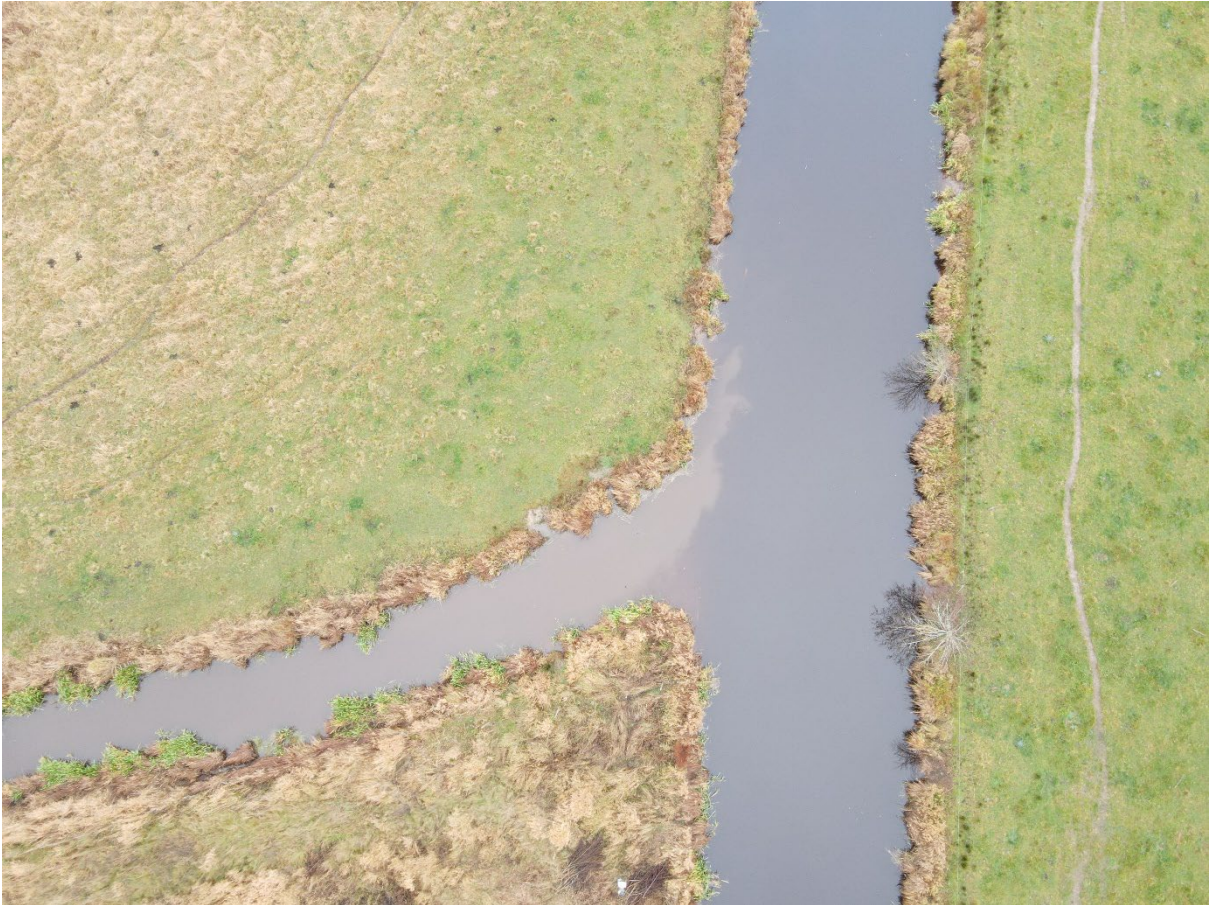
Den dominerande fluviala processen i de två avrinningsområdena är erosion i olika former, framför allt stranderosion på en eller två sidor. Utmed en del sträckor i Ölman är det både sedimentation och erosion (men ej jämvikt). Detta beror ofta på att man sänkt vattendragen och därmed ökat den specifika flödeseffekten. En ökad erosion leder till ökad grumlighet och urlakning av näringsämnen i vissa fall. Eftersom svämplanen utmed de flesta sträckor har minskad översvämningsfrekvens så kan de grumlande partiklarna ej sedimentera vid höglöden. Sorkans vatten var vid biotopkarteringen betydligt grumligare än Ölman (Figur 62).

Figur 62. Sorkans utflöde i Ölmans nedre del, på gränsen mellan sträcka 1 och 2 i Ölman.
